Pohjois-Savon entiset puunkyllästämöt

**Vesannon ja Kekkolan kyllästämöiden maaperä- ja
kasvillisuustutkimusten tulokset ja yhteenveto kaikkien
kyllästämöalueiden nykytilasta**

RAPORTTEJA 3 | 2006
Pohjois-Savon ympäristökeskus

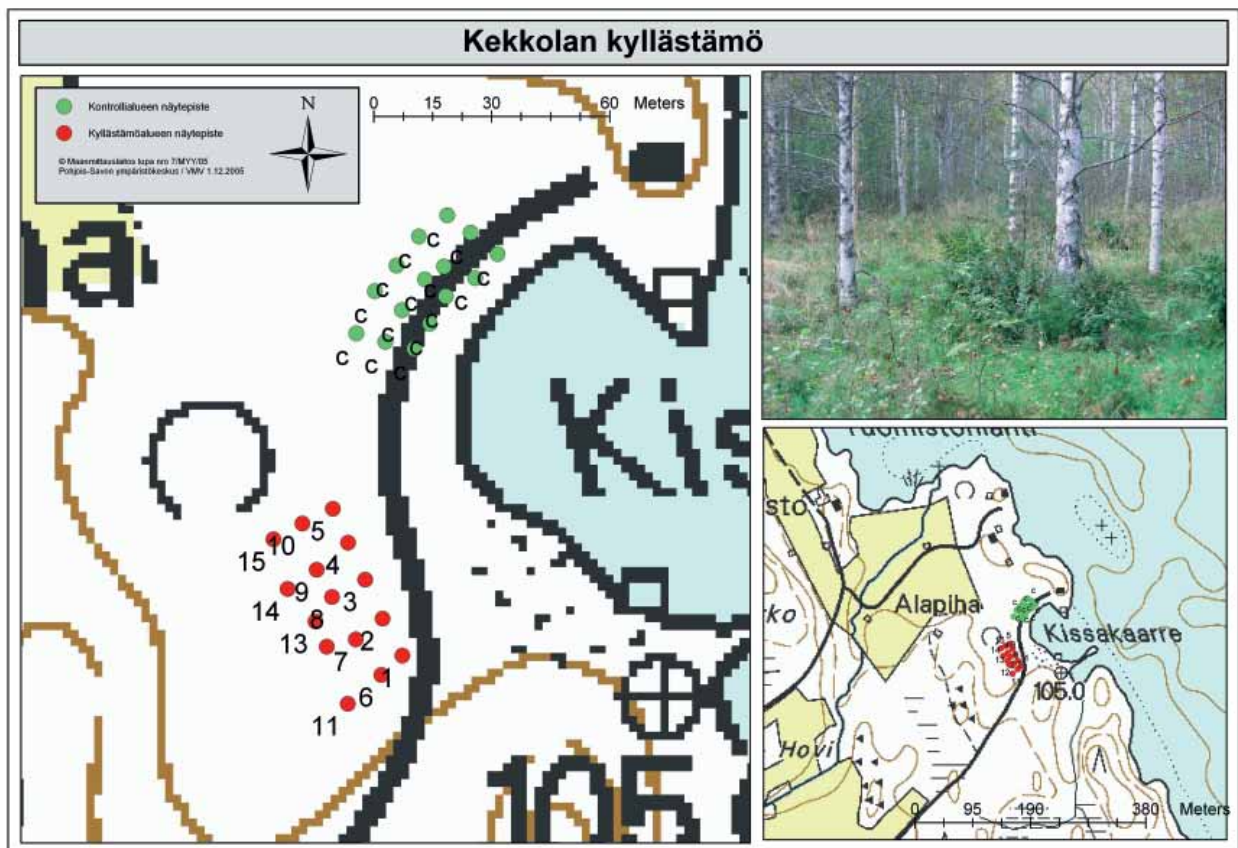
(AS, Cr, Cu) pitoisuudet ylittivät raja-arvot. Arseenilla raja-arvot ylittyivät myös 30 cm syvyydeltä otetuista näytteistä.

Kuva 3. Kekkolan kylästäjän sijainti, näytenpisteet ja valokuva alueen kasvillisuustyypistä (kuvattu näytenpisteestä 3 länteen). Vertailualueen näytenpisteet (c) sijaitsevat todellisuudessa kokonaan tien länsipuolella.

Kekkolan entisellä kylästäjällä ei ole enää nykyisin havaittavissa rakenteita puutavaran käsittely- tai varastointipaikoista ja painesylinterin oletettu sijainti perustuu alueen asukailta saatuihin tietoihin ja havaintoihin alueen luontaisesta kasvittumisesta. Alueen omistaa nykyisin yksityinen maanomistaja. Alueella on harvahko koivuvaltainen puusto ja kenttäkerros on heinä- ja ruohovaltainen (kuva 3.). Rannan läheisyys ja pintavesivaikutus näkyvät alueen kasvilajistossa luhta- ja suolajien esiintymisenä. Lähimpään pysyvään asutukseen alueelta on matkaa noin 400 m ja järveen alle 20 metriä. Lähin kesämökki sijaitsee alle 100 metrin etäisyydellä entisestä kylästäjäalueesta. Alueen maaperä on pintaosaltaan laihaa savea, joka muuttuu syvemmällä vaihteittain hiekaksi.

pilaantuneet maa-ainekset pois 20-30 cm:n syvyydeltä, jolloin arvioitu massanvaihtotarve olisi noin 900 m³. Insinööritoimisto Vihreä Putki Oy on laatinut alueelle alustavan kunnostussuunnitelman vuonna 1999.

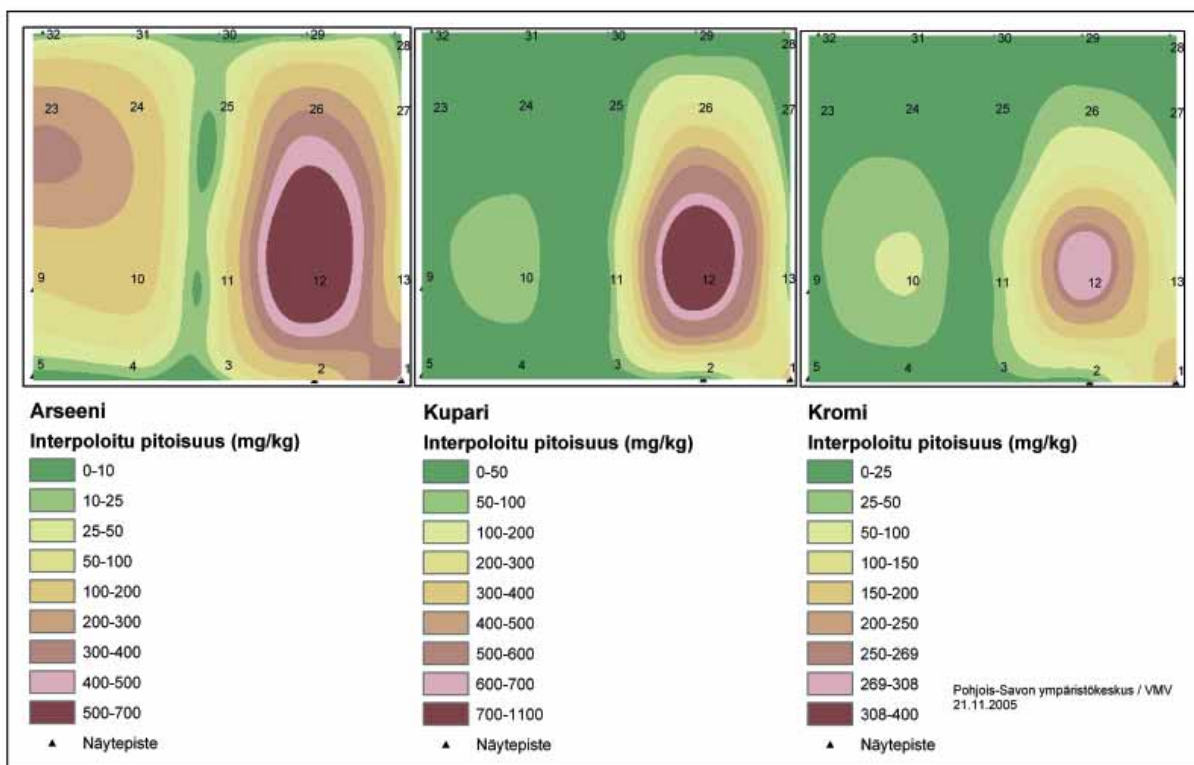
PIMA-asetusluonnoksessa arseenille asetettu alempi ohjearvopitoisuus ylittyi 10:ssä pintamaan

näytepisteessä (taulukko 2.). Myös ylempi teollisuus- ja liikennealueille sovellettava ohjearvo ylittyi yhdeksässä mittauspisteessä. Kromille asetettu ylempi tavoitearvo ylittyi kahdessa ja kuparille asetettu alempi ohjearvo kolmessa näytepisteessä. Muiden raskasmetallien osalta ainoastaan sinkkipitoisuus oli yhdessä näytepisteessä taustapitoisuutta korkeampi, mutta ei ylittänyt kuitenkaan pisteessä alempaa ohjearvoa. Vertailualueella ar-

Kuva 4. Arseenin, kuparin ja kromin interpoloidut pitoisuudet Vesannon kyllästämisön pintamaassa.

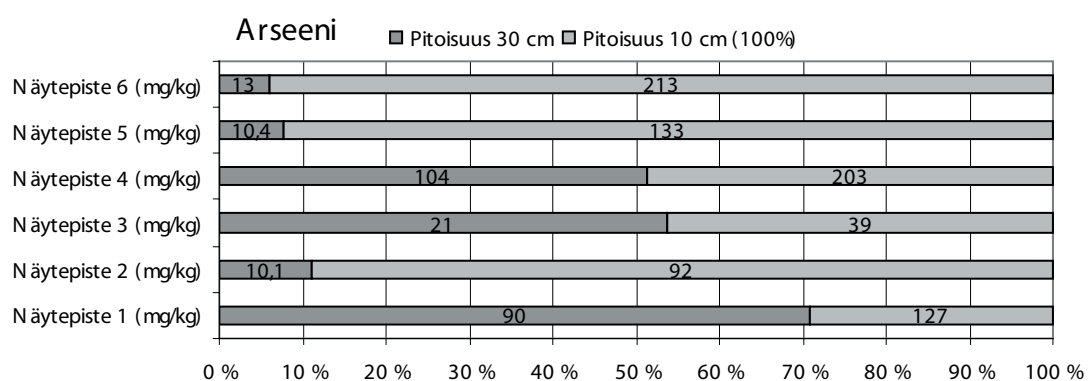
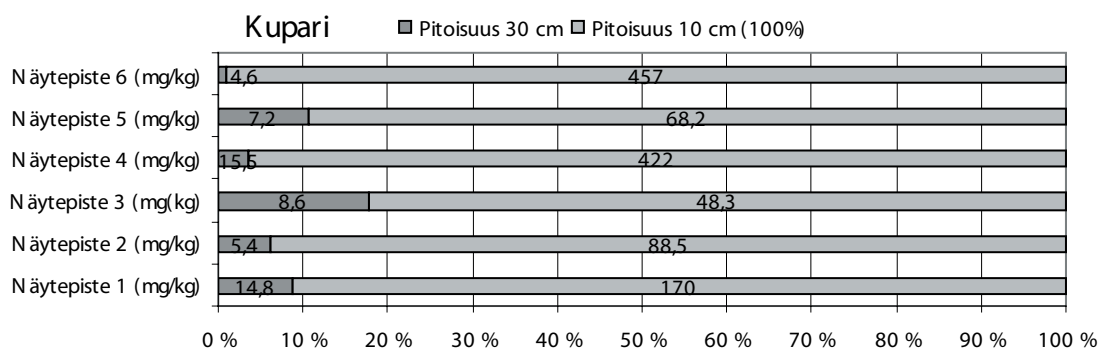
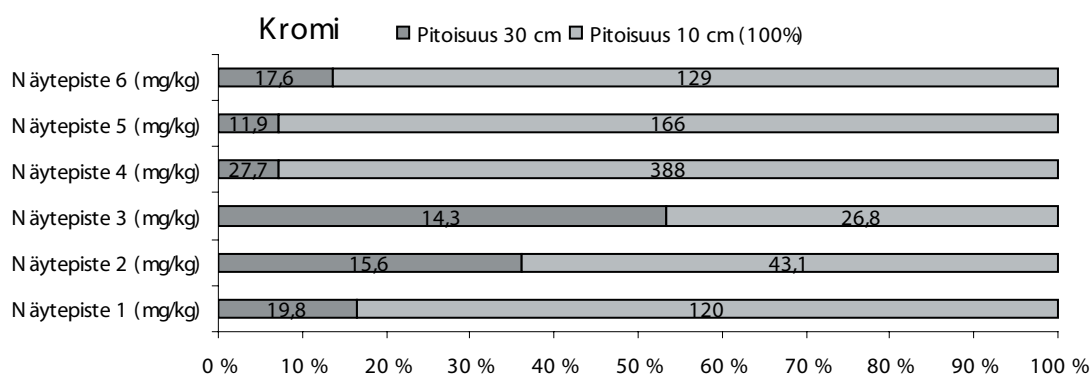
Näytteenottoisyvyys vaikutti selvästi havaittuihin pitoisuuksiin (kuva 5). Vesannon kyllästämisellä, missä maaperä on pääosin silttistä hiekkamoreenia, CCA-tehoaineiden pitoisuudet olivat huomattavasti pienempiä jo 30 cm syvyydessä verrattuna pintamaan pitoisuuksiin (10 cm); arseenin kohdalla kokonaispitoisuudet putosivat keskimäärin noin kolmasosaan, kromilla neljäsosaan ja kuparilla alle kymmenesosaan pintamaan pitoisuuksista (kuva 5). Näytepaikkojen väliset erot olivat kuitenkin suuria etenkin arseenilla. Kupari- ja kromipitoisuuksien suhteellinen väheneminen oli sitä selvempää mitä suurempi oli pintamaan pitoisuus. Arseenilla vastaavaa korrelaatiota ei ollut.

Kuva 5. Näytteenottosyvyyden vaikutus arseeni-, kromi- ja kuparipitoisuuksiin Vesannon kyllästämöllä. Syvemmän näytekerroksen (30 cm) pitoisuus esitetty kuvassa prosentteina pintamaan (10 cm) pitoisuudesta.

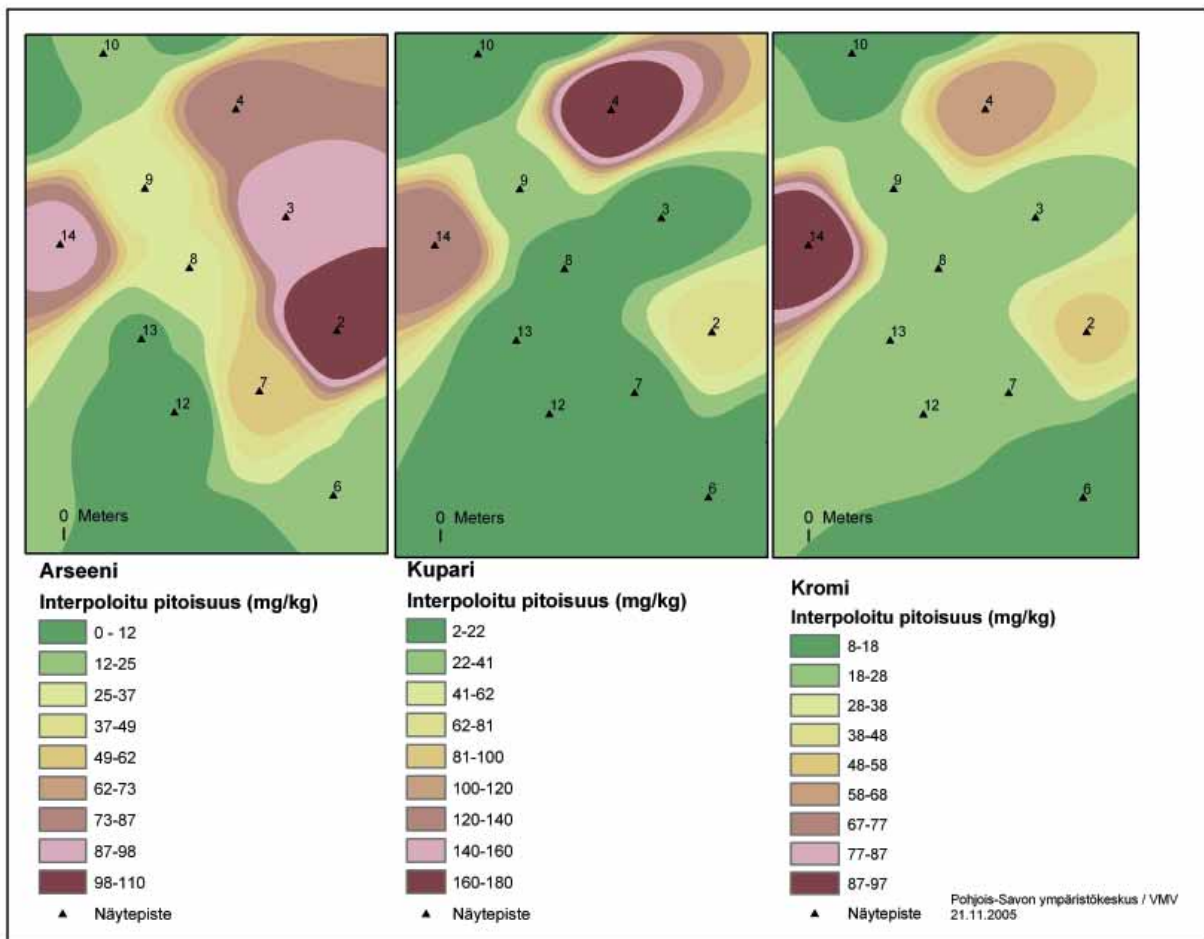
Kuva 6. Arseenin, kuparin ja kromin interpoloidut pitoisuudet Kekkolan kyllästämön pintamaassa.
