**UUDENMAAN YMPÄRISTÖKESKUKSEN
RAPORTTEJA 11 | 2008**

Inkoon Linkullasjönin perustilan selvitys vuonna 2007

Anne-Marie Hagman

Helsinki 2008

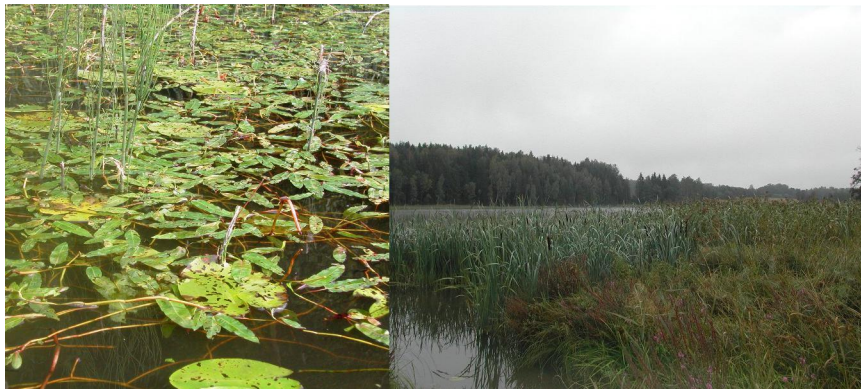
Kuvat 5 ja 6. Linkulasjönin runsasta vesitatar- ja osmankäämikasvillisuutta.

Linkulasjönin kasvillisuus määritettiin maastokäynnin ja ilmakuvien perusteella. Järven rantoja kiertää ilmaversoisista koostuva kasvillisuusvyöhyke, jonka edessä on kelluslehtisiä vesikasveja. Ilmaversoiisiin kuuluvia vesikasveja Linkulasjönissä ovat järviruoko (*Phragmites australis*), leveälehtinen osmankäämi (*Typha latifolia*), järvikorte (*Equisetum fluviatile*), pystykeiholehti (*Sagittaria sagittifolia*) ja sarat (*Carex* sp.). Myös järvikaislaa (*Schoenoplectus lacustris*) esiintyy. Näiden edessä on kelluslehtisiin kuuluvaa ulpukkaa (*Nuphar lutea*), vesitatar (*Polygonum amphibium*) ja

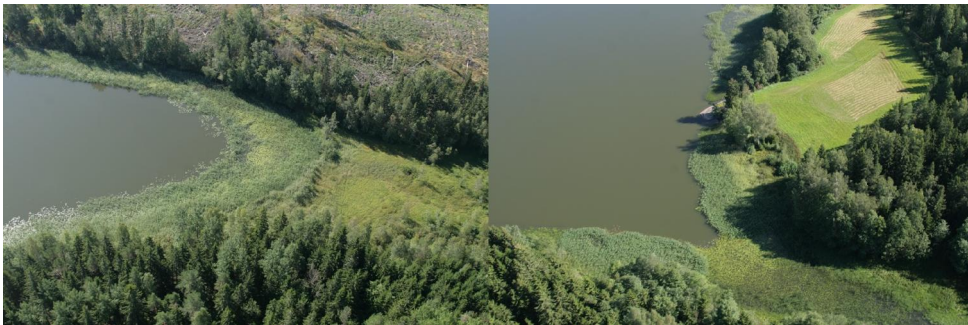
uistinvitaa (*Potamogeton natans*). Järven länsipää näyttäisi olevan kasvamassa umpeen järviruo'osta (kuva 8). Samoin järven itäpäässä kasvillisuus on runsasta (kuva 9). Itäpään kasvillisuus koostuu pääosin osmankäämistä, uistinvidasta ja ulpukasta. Samoin järviruokoa on paljon. Linkullasjönin pohjoisrannalla on useassa kohtaa hyvin runsaasti vesitataria. Lähempänä rantaa on järvikortetta tai -ruokoa. Muutamassa paikassa aika runsaastikin. Etelärannalla kasvillisuutta on vähemmän. Linkullasjönin kasvillisuusrajat piirrettiin syvyyskarttaan maastokäynnin ja ilmakuvien perusteella (kuva 7).

Kuvat 8 ja 9 Linkullasjönin länsipään ja itäosan luusuan umpeenkasvua kesällä 2007. Kuvat: Tero Taponen

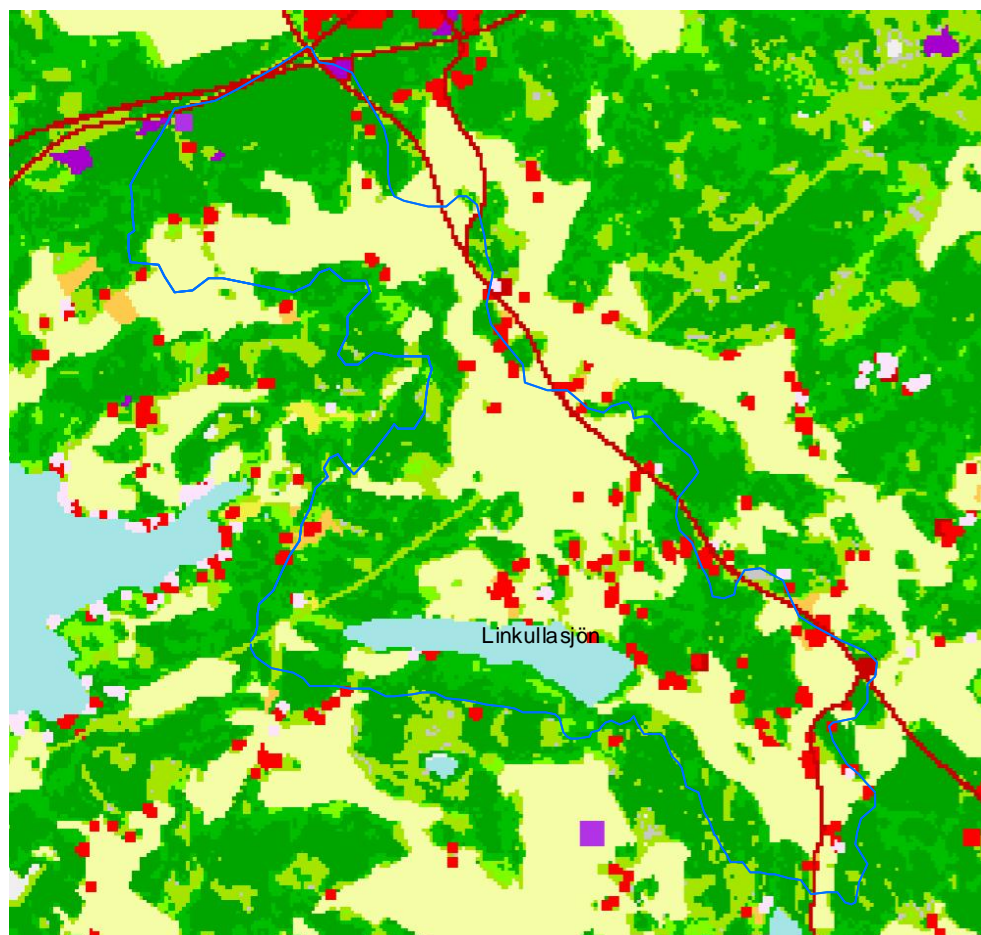
Linkullasjönin valuma-alueelle ei ole perustettu suojavöhykkeitä. Valuma-alueella on hyvin paljon pelloja. Näistä osa on aivan järven rannalla, pohjoispuolella ulottuvat lähes rantaan asti. Pelloilta tulee oja suoraan järveen. Järven itäpuolella on myös pelloja ja valtaoja kerää vedet hyvin suurelta alueelta. Pelloilta tulee varmasti kuormitusta Linkullasjöniin (kuva 12).

Kuva 12. Linkullasjönin valuma-alueen maankäyttö. Mittakaava 1 : 45 000. © SYKE, Maanmittauslaitos lupa nro 7/MYY/07, Genimap Oy lupa L4659/02 ja SYKE (osittain © MMM, MML ja VRK). Tulkinta-avain liitteessä 2.

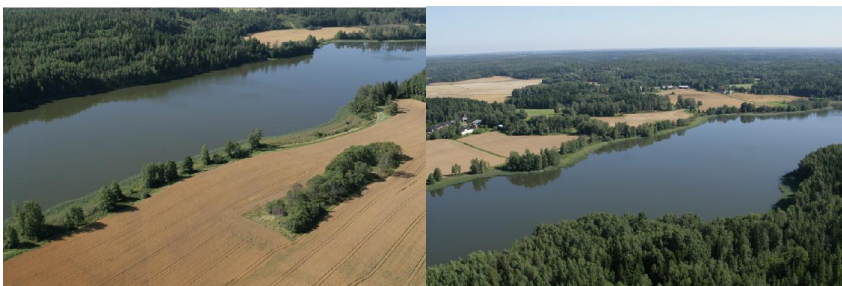
Linkullasjönin valuma-alueella on paljon peltoja, joista moni rajautuu aivan rantaan (kuvat 13 ja 14). Näiden peltojen läpi kulkevien ojien perkaus voi aiheuttaa suuren kiintoainekuormituksen järveen. Siksi alueella kannattaisi suunnitella yhdessä viljelijöiden kanssa luonnonmukaista peruskuivattamista.

Kuvat 13 ja 14. Linkullasjönin rantoja kiertäviä peltoja, viljely jatkuu myös kauemmas pohjoiseen. Kuvat: Tero Taponen 2007.
