Energiatehokkaiden malliratkaisujen seuranta ja asukasnäkökulma

**Aki Pesola, Miikka Autio, Jonas Alam,
Laura Ylimäki, Laura Descombes,
Iivo Vehviläinen & Juha Vanhanen**

ASUMISEN RAHOITUS- JA KEHITTÄMISKESKUKSEN
RAPORTTEJA 1 | 2016

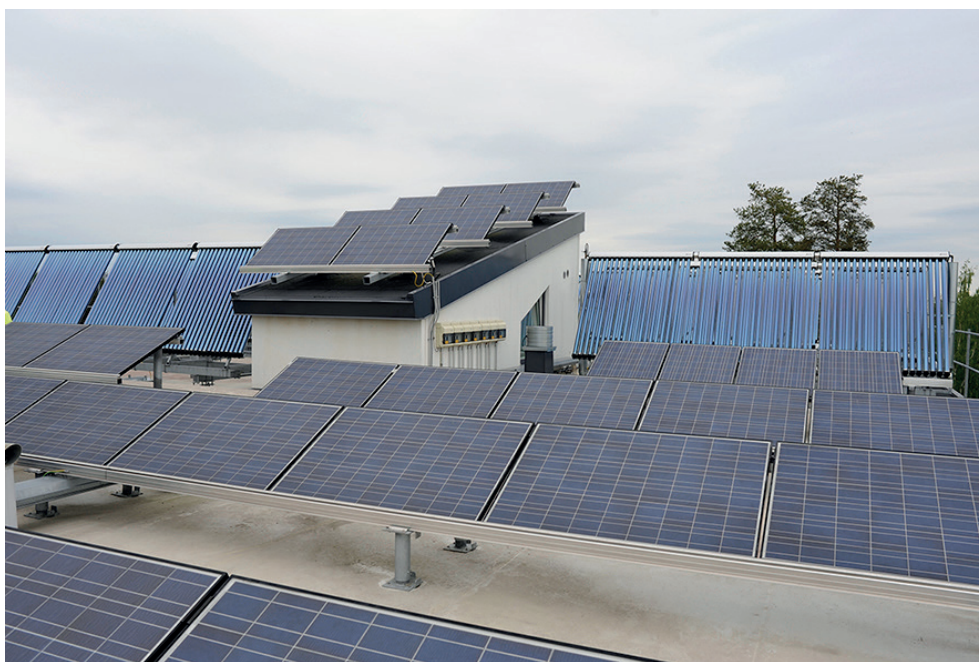
Kuva 2. Aurinkosähköpaneeleita ja aurinkolämpökeräimiä Jampankaaren palvelutalon katolla. Sijoittelussa on pyritty minimoimaan rakenteiden synnyttämät varjostukset.

Aurinkokeräimet on sijoitettu katolle ja suunnattu etelään päin vuotuisen tuotannon maksimoimiseksi. Aurinkolämpö ja maalämpö vähentävät kohteen kaukolämmön tarvetta. Lämpö jaetaan kohteessa vesikiertoisella lattialämmityksellä. Keväällä, kesällä ja syksyllä lämmön tarpeen ylittävä lämmöntuotanto ohjataan viereisten rakennusten tarpeisiin. Palvelutalon katolle ja seinälle on sijoitettu aurinkopaneeleita, joilla tuotetaan sähköä kiinteistön omaan käyttöön. Kulutuksen ylittävä tuotanto on mahdollista myydä jakeluverkkoon, mutta sähkö pyritään käyttämään aina itse. Suunnitteluvaiheen jälkeen tehdyt lisäinvestoinnit maalämpöjärjestelmään mahdollistavat itse tuotetun sähkön hyödyntämisen maalämpöpumpun kompressoreiden tehonlähteenä. Kun aurinkosähköä ei ole saatavilla, pyritään maalämpöpumpun kompressoreita ajamaan yösähköllä. Rakennuksen viilennys on toteutettu maaviileällä, joka jaetaan asuntoihin ilmanvaihdon pattereiden välityksellä.

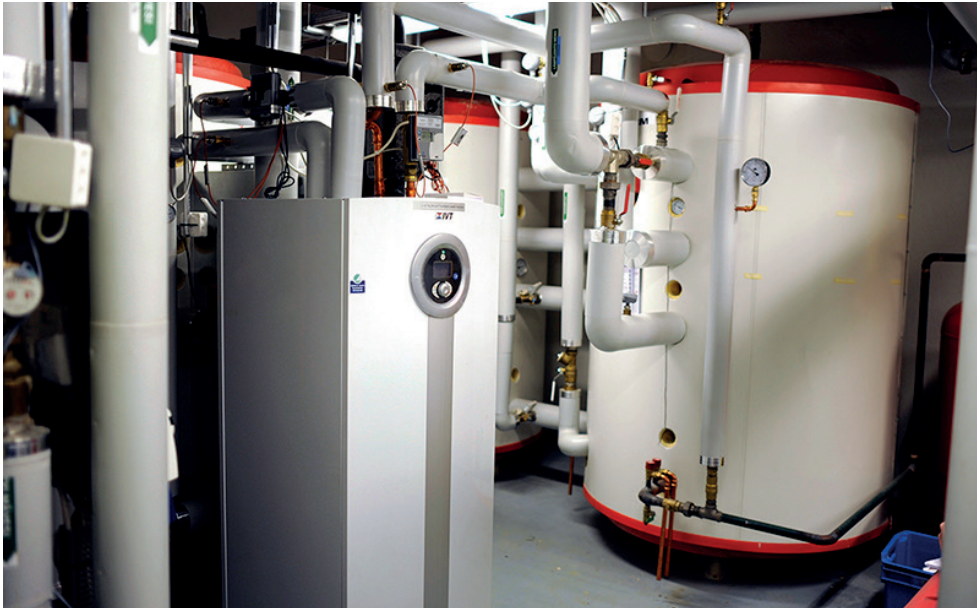
Kuva 3. Maalämpöpumppu ja vesivaraaja Jampankaaren palvelutalon teknisessä tilassa.

toimintaa. Asukkailla ei ole mahdollisuutta säätää huoneistokohtaisia asetuksia. Teknisten tilojen mitoitus on vastannut tarvetta hyvin ja se salli myöhemmin hankittujen maalämpökompressoreiden asentamisen ilman ongelmia.

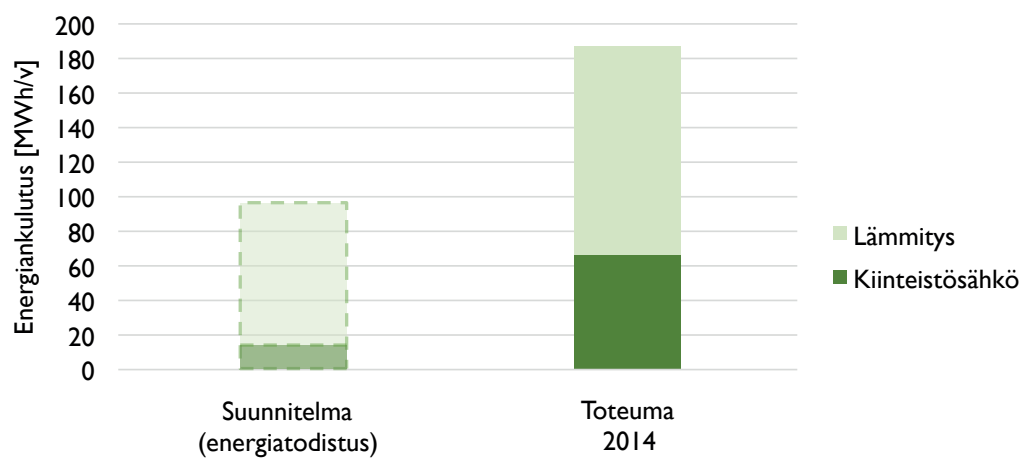
Kuva 4. Jampankaaren palvelutalon energiatodistuksen mukainen energiankulutus ja toteutunut sääkorjattu energiankulutus vuonna 2014. Kulustiedot suunnitelman ja toteuman osalta kuvaavat energiantarvetta, eli luvuista ei ole vähennetty omaa tuotantoa. Ostoenergian määrä on siis pienempi kuin kuvassa esitetty.

Kuvassa 4 on esitetty Jampankaaren palvelutalon energiatodistuksen mukainen energiankulutus ja toteutunut sääkorjattu energiankulutus vuonna 2014. Kiinteistön käyttötarkoitus muuttui rakennusvaiheen aikana kokonaan palvelutaloksi. Aiemman suunnitelman mukaan palvelutalona oli tarkoitus toimia ainoastaan kaksi alinta kerrosta loppujen tilojen ollessa seniorivuokra-asuntoja. Käyttötarkoituksen muutoksen myötä kohteen suunnitteluarvot (energiatodistus) eivät enää vastanneet lopullista toteutusta. Merkittävin muutos kohdistui keskilämpötilan nostoon 21 celsiusasteesta 23 celsiusasteeseen. Keskilämpötilan nousu vaikuttaa merkittävästi kohteen lämmönkulutukseen.

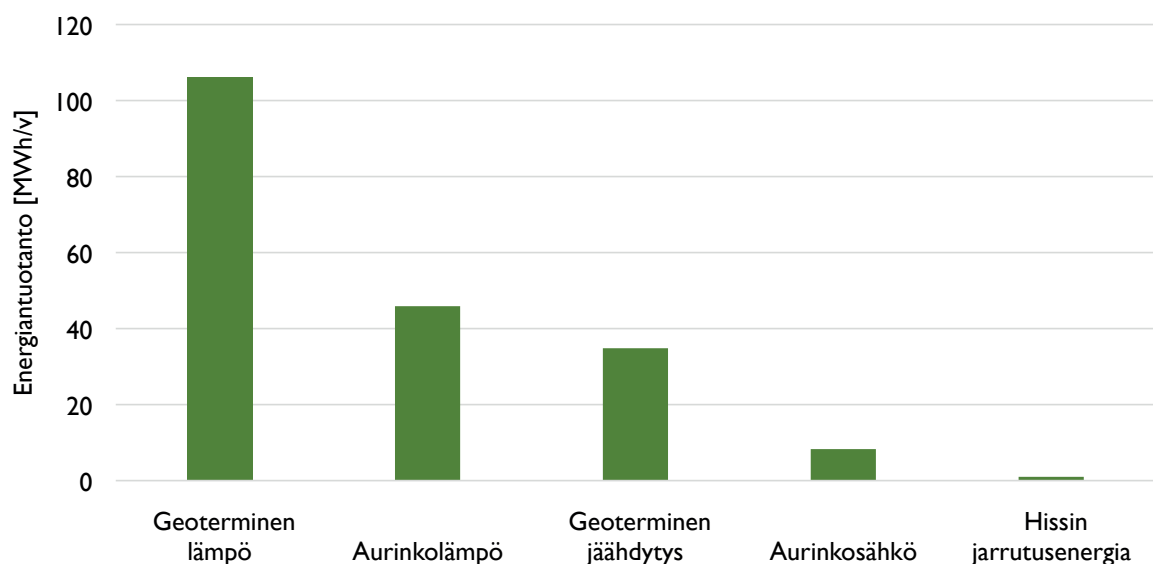
Kuva 5. Jampankaaren oma uusiutuvan energian tuotanto vuonna 2014.

Palvelutalokonsepti sopii hyvin aurinkolämmön hyödyntämiseen, koska päivällä tuotettua lämpöä voidaan hyödyntää käyttöveden lämmityksessä tehokkaasti. Palvelutaloissa lämpimän veden kulutus on tyypillisesti korkeimmillaan auringonpaistetuina. Mahdollisuus ohjata kysynnän ylittävää aurinkolämmön tuotantoa viereisiin rakennuksiin luo lisää joustoa kysyntään tarvittaessa. Kohteen oma uusiutuvan energian tuotanto on esitetty kuvassa 5. Lämpöä tuotetaan huomattavasti enemmän kuin sähköä – sähkön tuotanto vastasi noin 14 % rakennuksen kiinteistösähkön kulutuksesta vuonna 2014 kun taas lämpöä tuotettiin selvästi yli oman tarpeen.

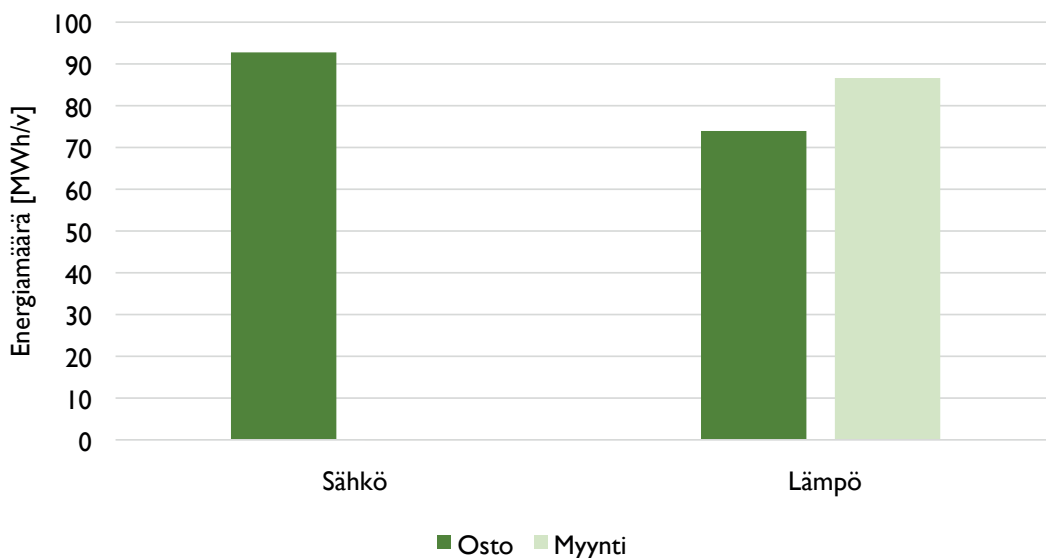
Kuva 6. Jampankaaren sähkön ja lämmön osto ja myynti vuonna 2014 (sääkorjaamaton).

Kohde tuottaa ja myy lämpöä enemmän kuin ostaa ulkopuolelta, joten se on lämmitysenergiatase on positiivinen. Sähköä kuitenkin ostetaan huomattavasti enemmän kuin tuotetaan ja myydään (ks. kuva 6). Yhteenlaskettu lämpö-, sähkö- ja jäähdytysenergian tuotanto (ks. kuva 5) on Jampankaaressa suurempi kuin vuotuinen ostoenergian (kaukolämpö + verkosta ostettava sähkö) määrä.

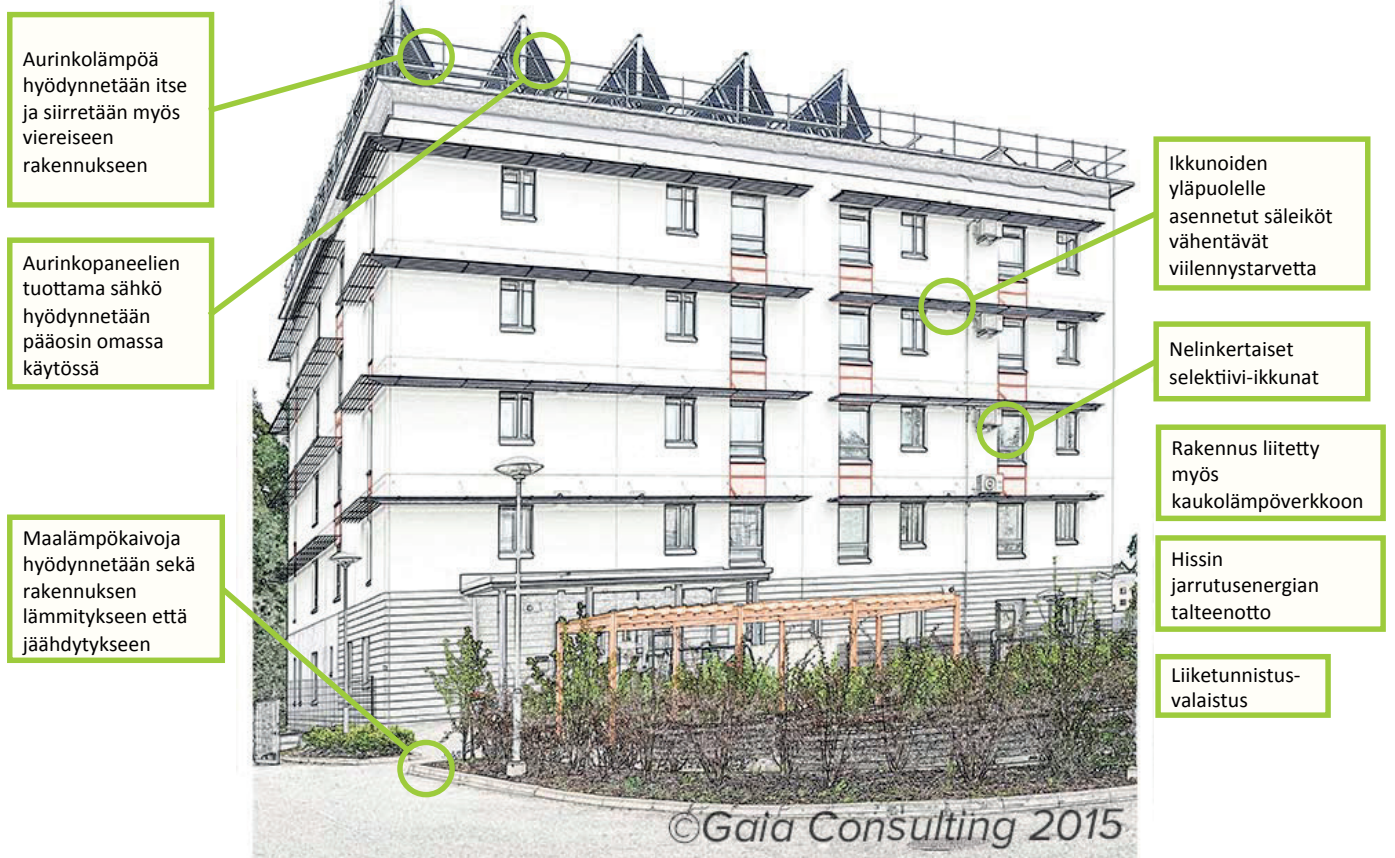
Kuva 7. Jampankaaren palvelutalon suunnitteluvalinnat.

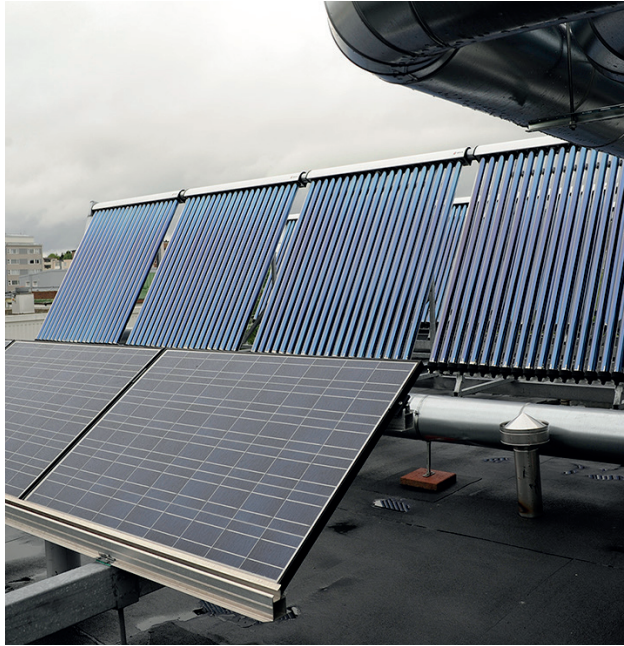
Kuva 9. Aurinkolämpökeräimiä ja aurinkosähköpaneeleja asennettuna opiskelija-asuntola Puusepän katolle.

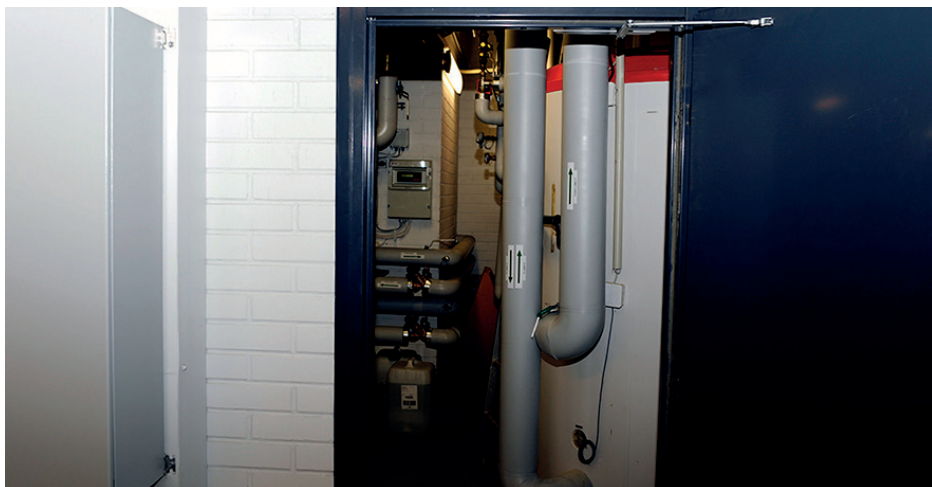
Kuva 10. Puusepän energiajärjestelmän laajentaminen vaatisi teknisen tilan kasvattamista parkkihalliin puolelle.

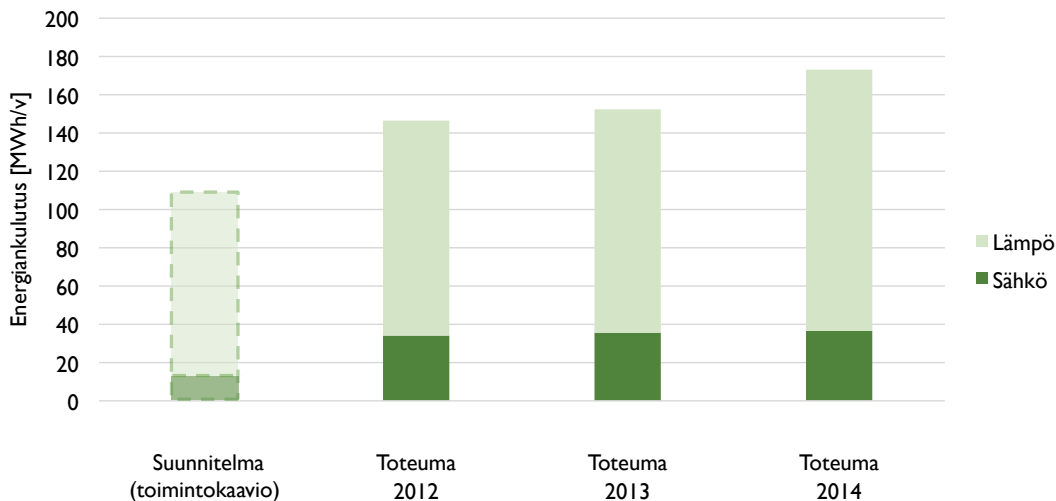
Kuva 11. Opiskelija-asuntola Puusepän toimintokaavion mukainen energiankulutus ja toteutunut sääkorjattu energiankulutus vuosina 2012–2014. Kulutustiedot kuvaavat energiantarvetta, eli suunnitelma- ja toteumaluvuista ei ole vähennetty omaa tuotantoa eikä ilmaisenergiaa (auringon, laitteiden, ihmisten ja valaistuksen synnyttämä lämpökuorma, joka vähentää kohteen lämmitystarvetta). Ostoenegian määrä on siis pienempi kuin kuvassa esitetty.

Kohteen kaikki järjestelmät ovat toimineet moitteettomasti alun normaalien säätötoimien jälkeen. Toteutuneet kulutusluvut vastaavat melko hyvin suunniteltuja arvoja lämmityksen osalta, mutta sähköä on kulunut huomattavasti suunniteltua enemmän (ks. kuva 11). Tämä saattaa johtua ainakin osittain jäädytys­sähkön kulutuksesta, joka on todennäköisesti arvioitu kohteen suunnittelussa alakanttiin. Kohteen oma energiantuotanto on saatu hyödynnettyä tehokkaasti kiinteistön omaan käyttöön. Tämä johtuu etenkin lämpimän käyttöveden ja sähköenergian tasaisesta tarpeesta päivällä. Hissin jarrutusenergian hyödyntämistä ei ole otettu huomioon suunnitelma- eikä toteumaluvuissa. Luvut eivät sisällä rakennuksen alla olevan autotallin energiankulutusta.

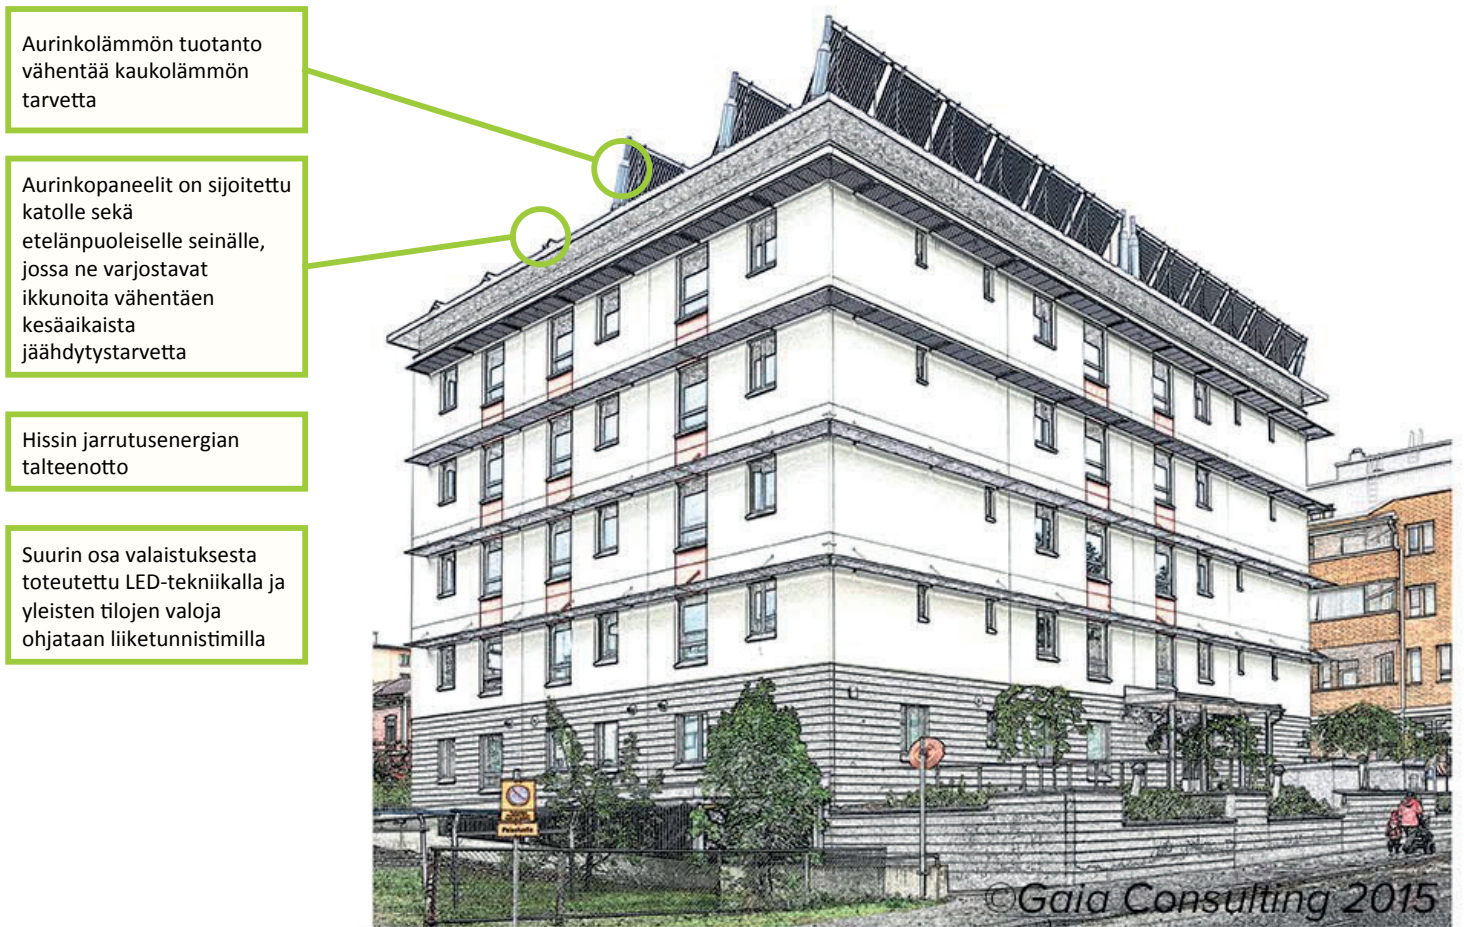
Kuva 13. Opiskelija-asuntola Puusepän suunnitteluvallinat.

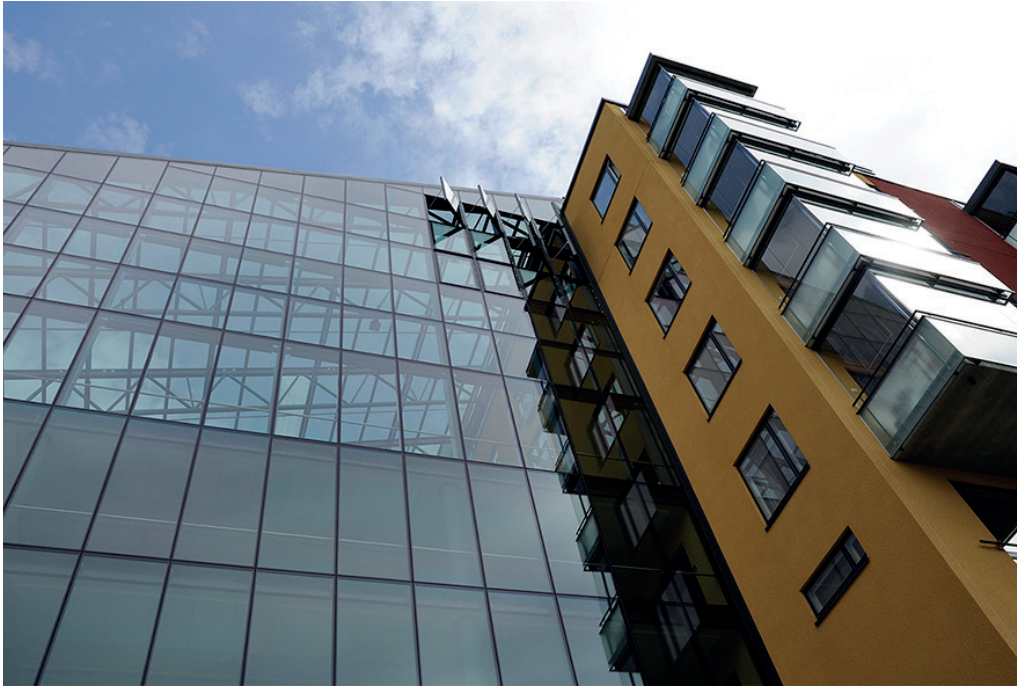
Kuva 15. Atrium toimii Onnelanpolun palvelutalon lämpöakkuna.

Rakennus koostuu kahdesta osasta. Kahdeksankerroksinen osa suojaa rakennuksia yhdistävää atriumia suoralta auringonsäteilyltä estäen ylikuumenemista. Passiivisen aurinkoenergian hyödyntäminen on optimoitu rakennuksen sijoittelulla ja atriumin hyödyntämisellä lämpöakkuna. Atriumin lämpöä hyödynnetään ilmanvaihdon tuulilman esilämmitykseen ja se myös pienentää seinärakenteiden kautta tapahtuvaa

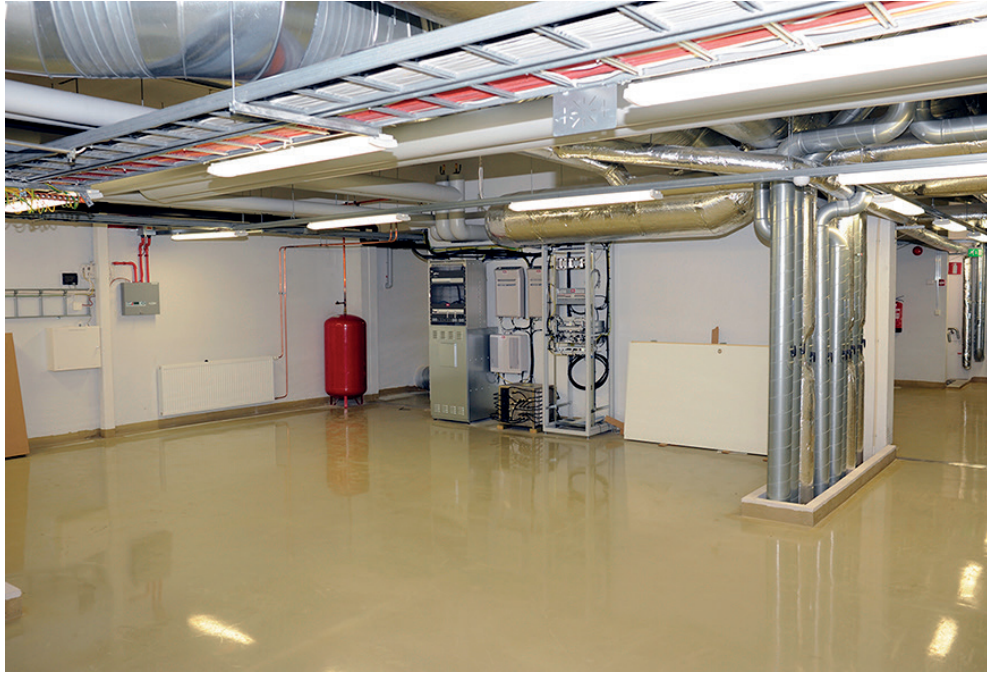
Kuva 16. Onnelanpolun teknisessä tilassa on runsaasti tilaa järjestelmälaajennuksille.

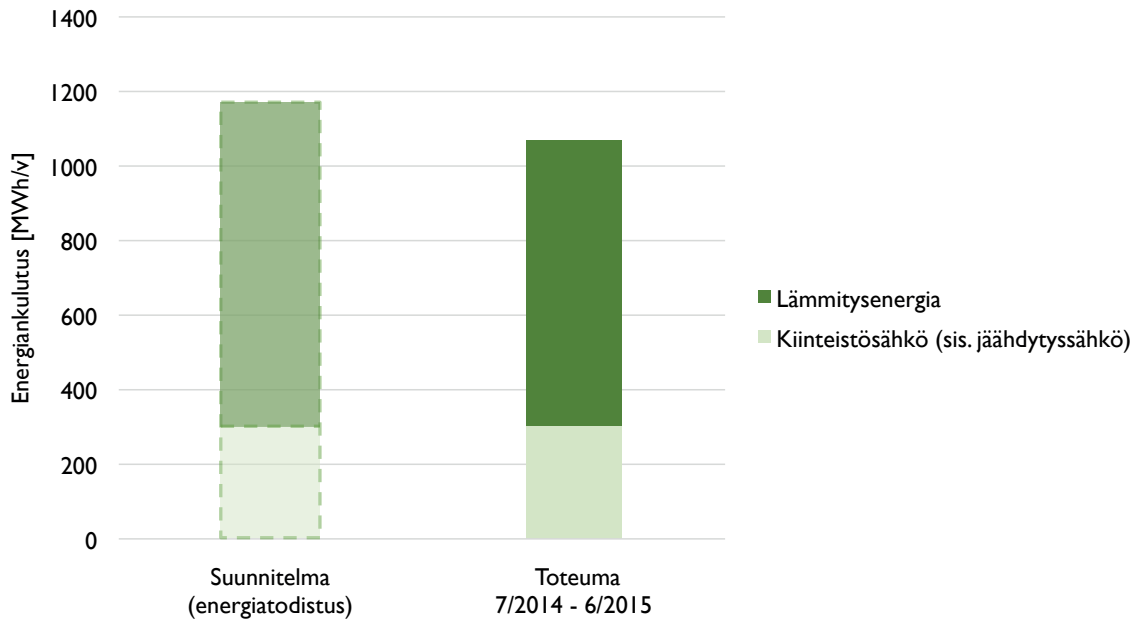
Kuva 17. Lahden Onnelanpolun energiatodistuksen mukainen energiankulutus ja toteutunut sääkorjattu energiankulutus ajanjaksolla 7/2014-6/2015. Kulutustiedot kuvaavat energiantarvetta, eli suunnitelma- ja toteumaluvuista ei ole vähennetty omaa tuotantoa. Ostoenergian määrä on siis pienempi kuin kuvassa esitetty.

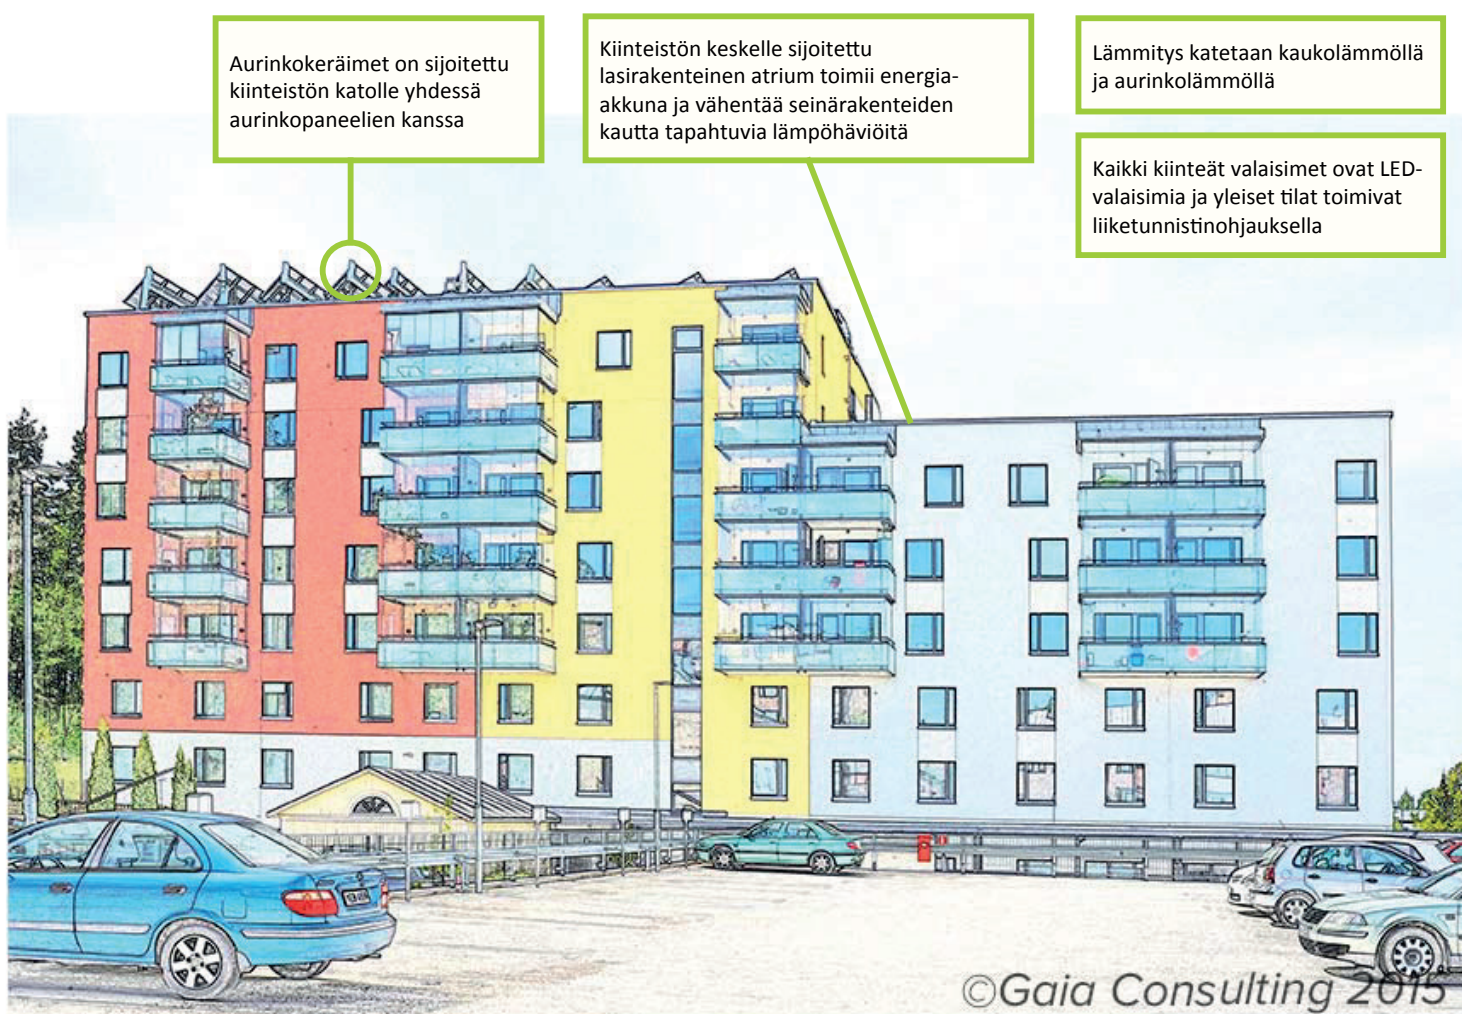
Kuva 19. Onnelanpolun palvelutalon suunnitteluvaihtelut.

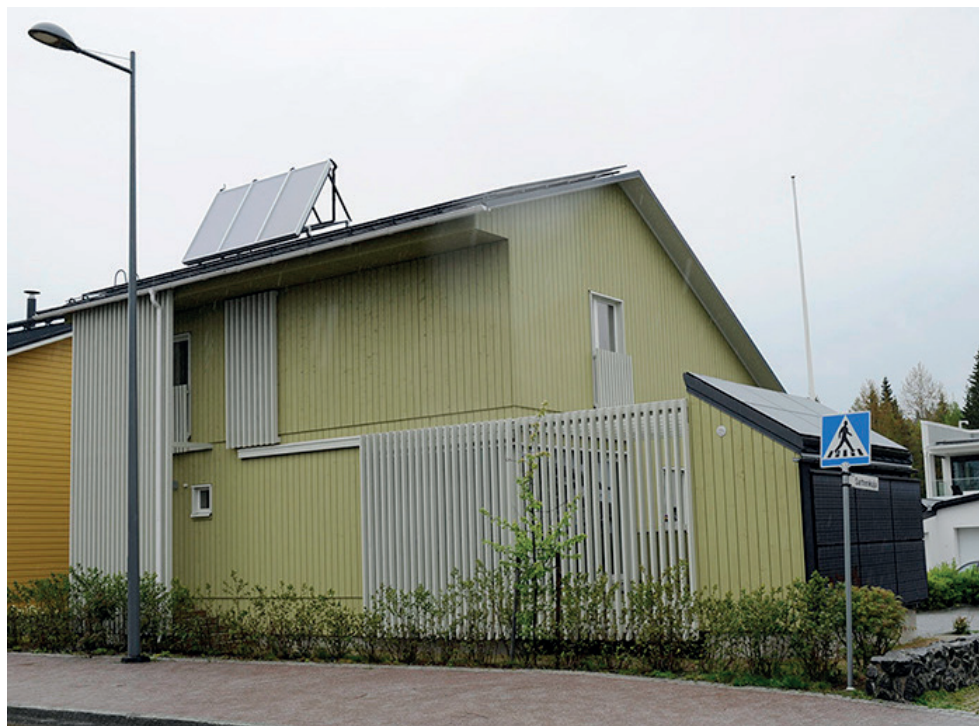
Kuva 21. Lantti-talossa aurinkoenergiaa tuotetaan päärakennukseen sekä ulkovaolinevarastoon integroiduilla paneeleilla ja keräimillä. Ikkunoiden eteen asennetut säleiköt suojaavat suoralta auringonsäteilyltä ja vähentävät näin jäähdytystarvetta.

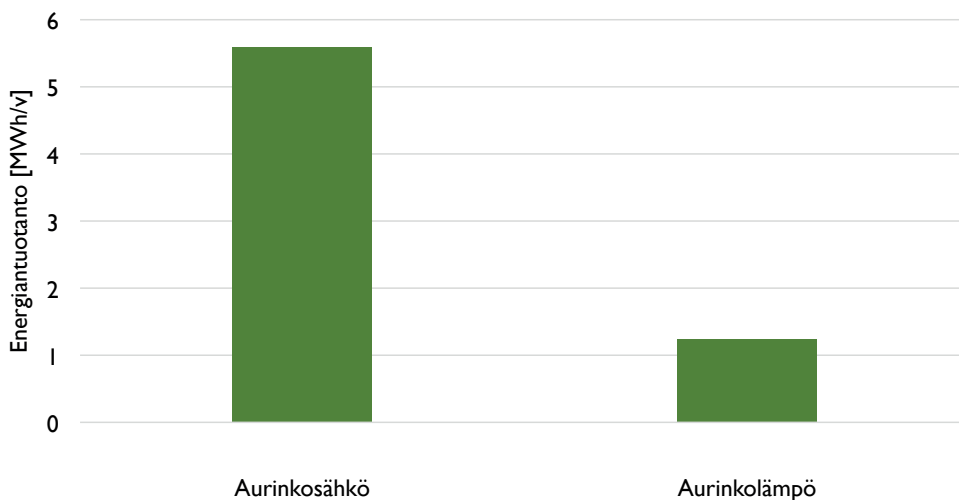
Kuva 23. Lantti-talon aurinkoenergian tuotanto vuonna 2014.

Kohteen oma energiantuotanto on havainnollistettu kuvassa 23. Aurinkosähköä tuotetaan kohteessa enemmän kuin aurinkolämpöä – sähkön tuotanto vastasi keskimäärin noin 40 % rakennuksen kokonaissähkön kulutuksesta vuosina 2013–2014. Lämmöntarpeesta reilu 10 % katettiin aurinkolämmöllä samalla ajanjaksolla.

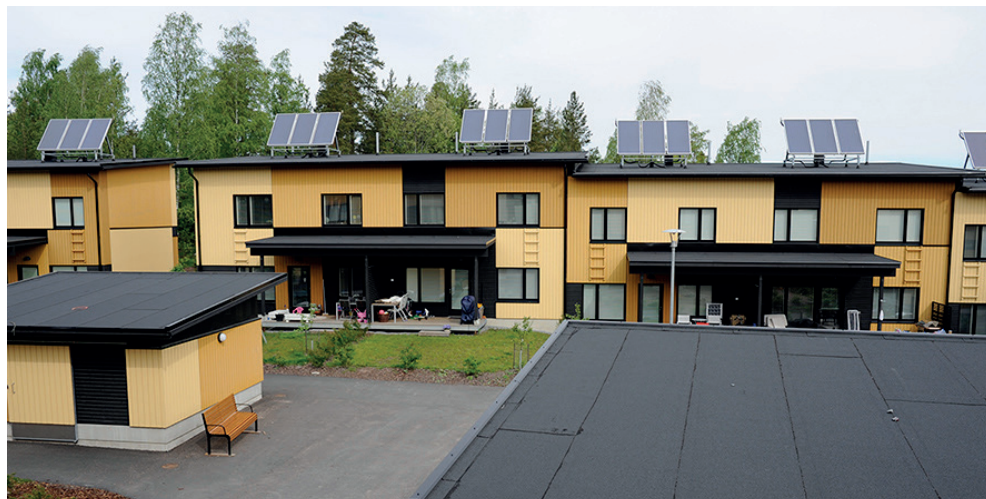
Kuva 26. Jokaisella asunnolla on käytössä omat aurinkolämpökeräimet, joita hyödynnetään lämpimän käyttöveden valmistuksessa.

Asuinrakennusten katolle on sijoitettu asuntokohtaiset aurinkokeräimet. Aurinkolämpöjärjestelmää hallitaan jokaisesta asunnosta itsenäisesti. Järjestelmä on kuitenkin automatisoitu käynnistämään ja sulkemaan aurinkolämpökierto aurinkokeräimessä vallitsevan lämpötilan mukaan. Aurinkokeräimistä lämpö ohjataan lämmönvaihtimen kautta huoneistokohtaiseen lämminvesivaraajaan. Mikäli aurinkolämpöä ei tuoteta riittävästi tarpeeseen nähden, käyttövedtä lämmitetään varaajissa sähkövastuksilla. Käyttövedenkulutusta seurataan asuntokohtaisilla vesimittareilla. Kylminä kuukausina sisäilman lämmityksen tukena käytetään sähköpattereita. Jokainen asunto tekee oman sähkösopimuksen ja vastaa omasta kulutuksesta. Aurinkolämpöjärjestelmän huolloista huolehtii kiinteistöhuoltoja. Lämmityksen osalta energiatehokkuutta parantaa asuntokohtainen lämmön talteenottojärjestelmä.

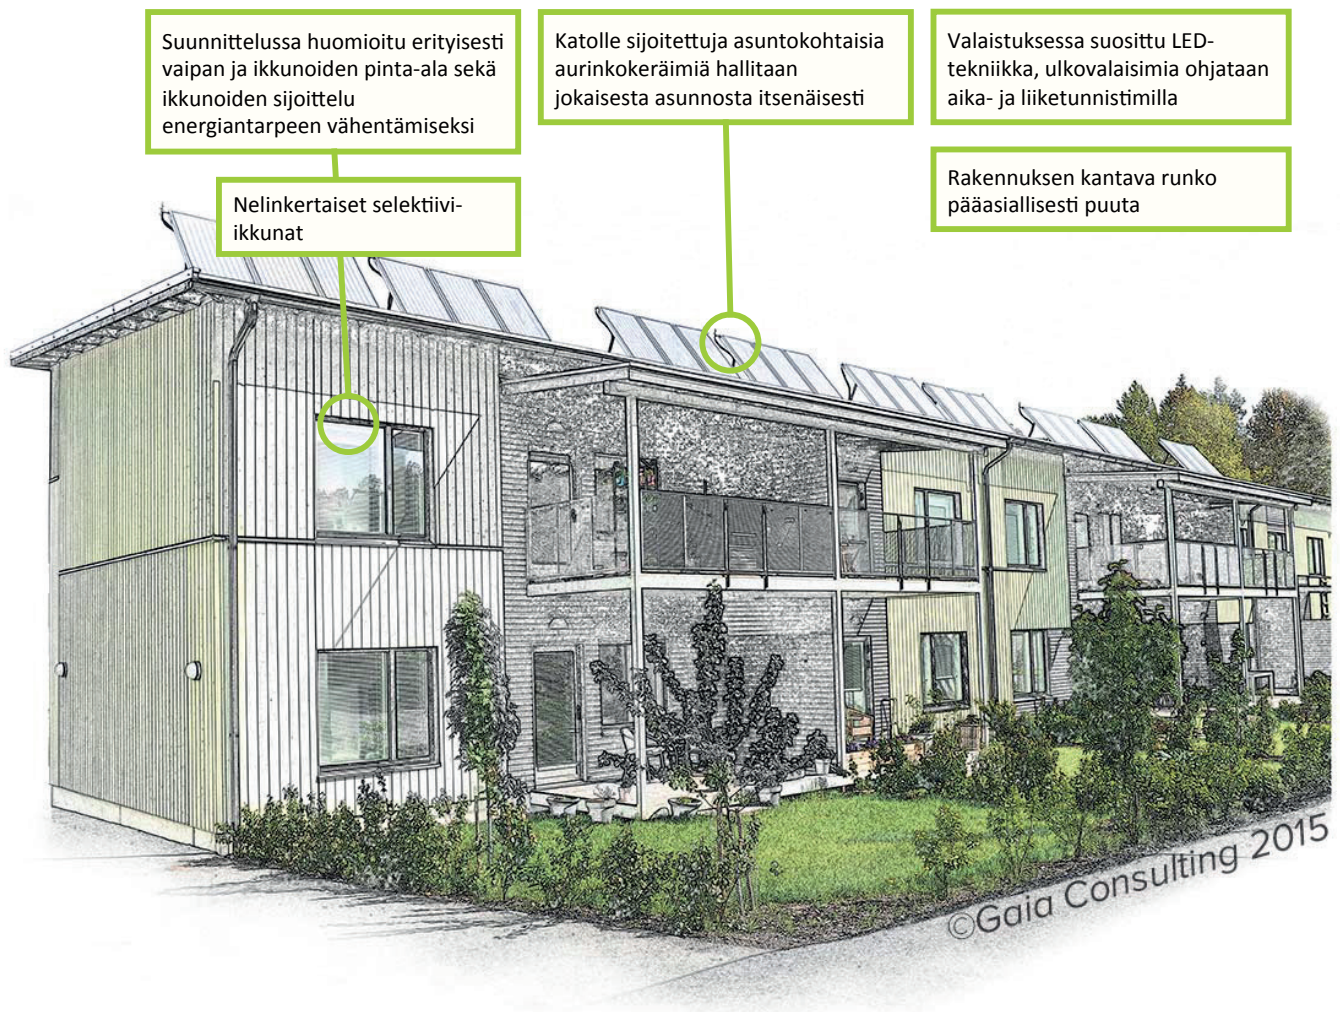
Kuva 28. Soinisen passiivitalojen suunnitteluvaihtelut.

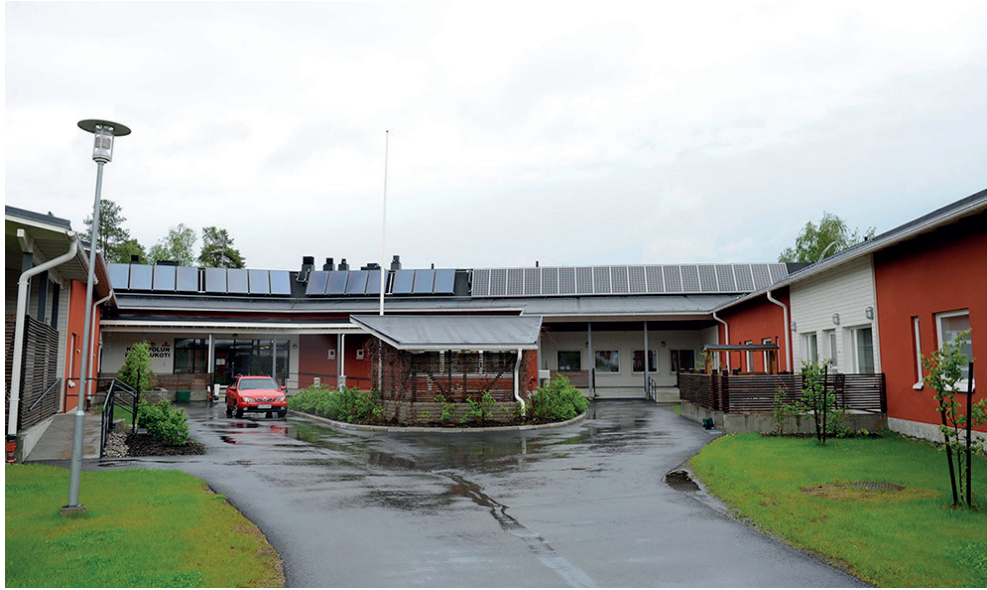
Kuva 30. Aurinkolämpökeräimet ja aurinkosähköpaneelit on suunnattu etelää kohti.

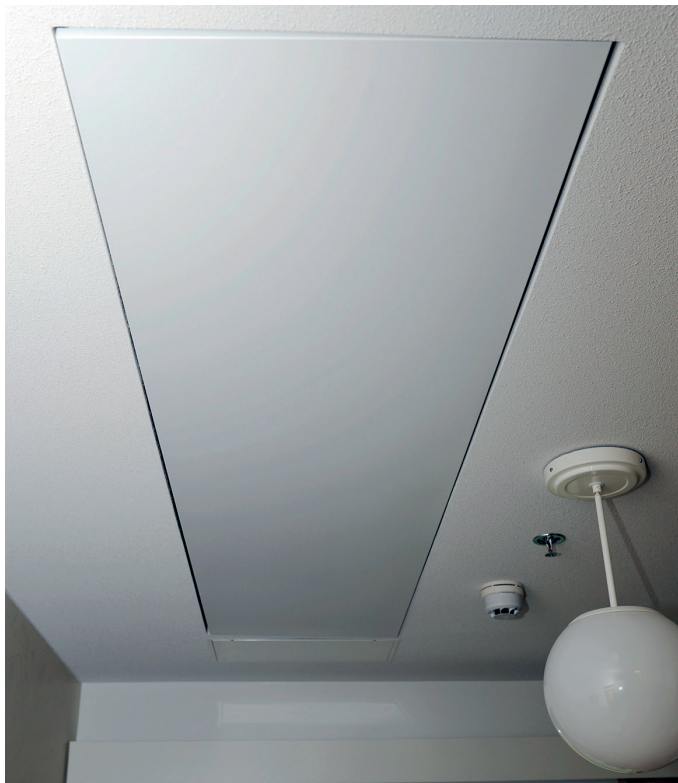
Kuva 31. Lämpö ja viileä jaetaan huoneistoissa vesikiertoisilla kattosäteilylämmittimillä.

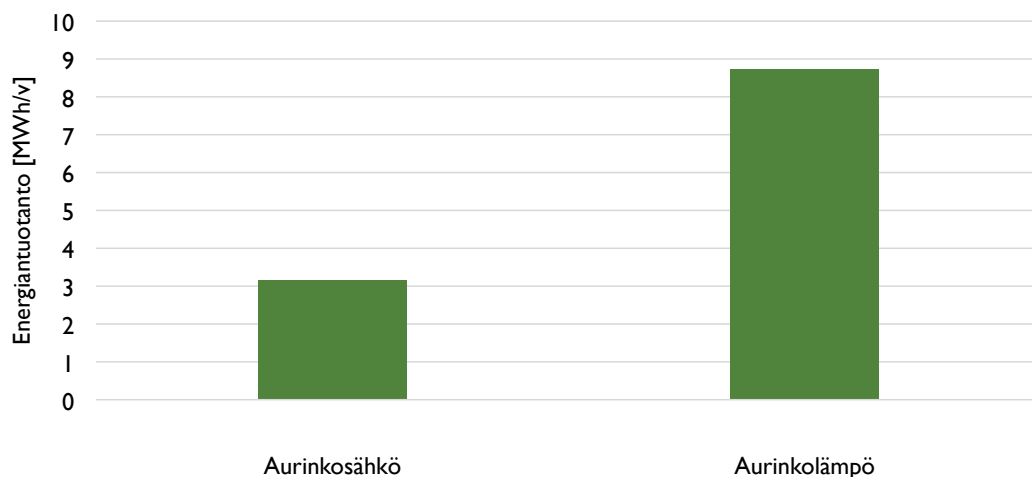
Kuva 33. Aurinkosähkön ja aurinkolämmön keskimääräinen vuotuinen tuotanto ajanjaksolla 2013–2015.

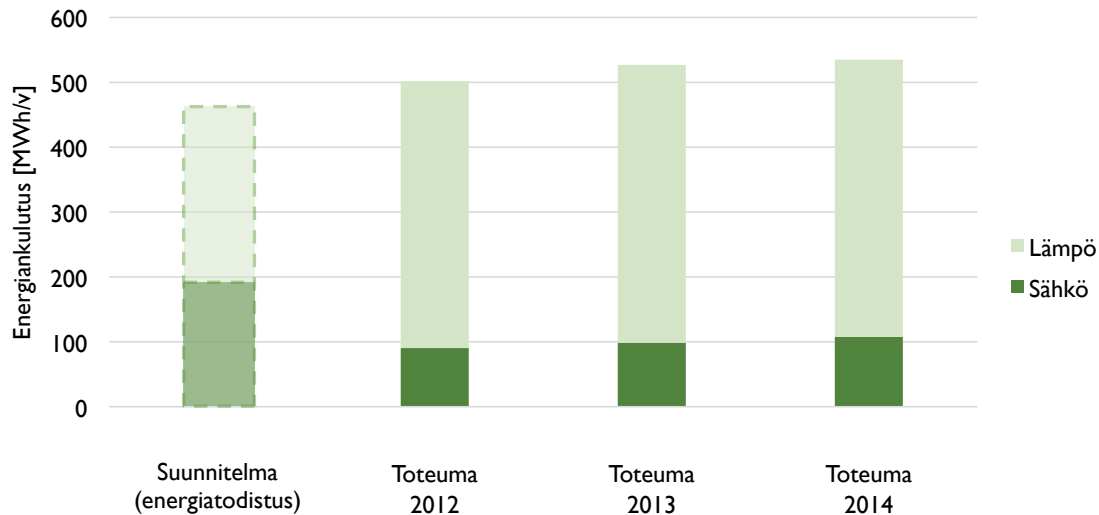
Kuva 36. Leinikintien opiskelija-asuntojen energiatodistuksen mukainen energiankulutus ja toteutunut sääkorjattu energiankulutus vuosina 2012–2014. Sähkönkulutus sisältää kaiken kulutuksen, eli sekä kiinteistö- että kotitaloussähkön.

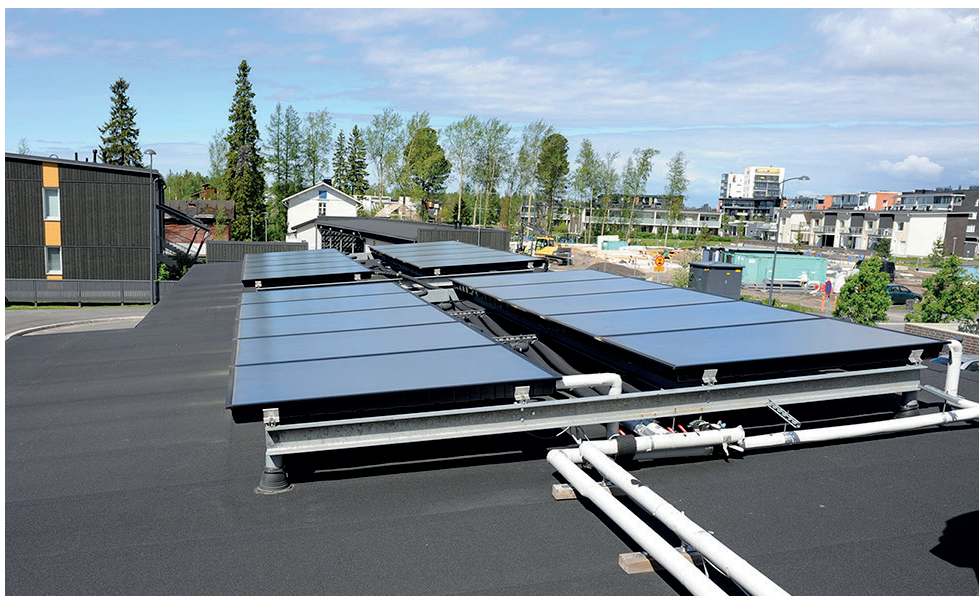
Kuva 39. Aurinkolämpökeräimet on asennettu ulkorakennuksen katon suuntaisesti lähes vaakasuoraan asennuskulmaan.

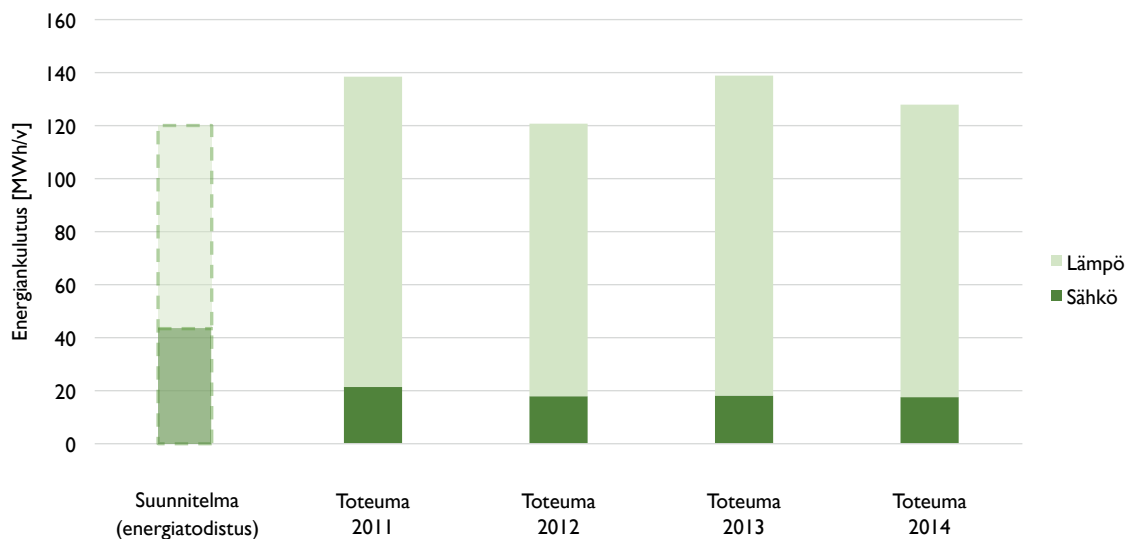
Kuva 40. Isipurjeen B-talon energiatodistuksen mukainen energiankulutus ja toteutunut sääkorjattu energiankulutus vuosina 2011–2014. Sähkönkulutus ei sisällä kotitaloussähköä, vaan ainoastaan kiinteistö sähköä. Kulutuksista on vähennetty oma aurinkolämmön tuotanto, eli luvut kuvaavat ostoenergian määrää.

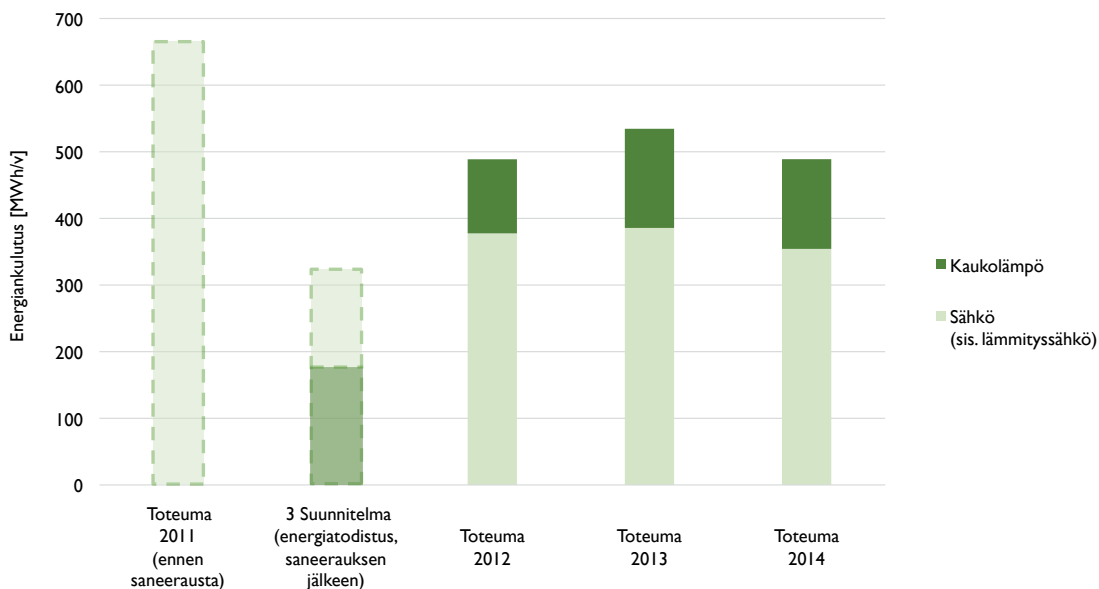
Kuva 43. Innova-talon energiatodistuksen mukainen ostoenergiankulutus ja toteutunut sääkorjattu ostoenergiankulutus vuosina 2011–2014. Sähkönkulutus sisältää kaiken kohteessa kulutetun sähkön, myös kotitaloussähkön ja lämmityssähkön.

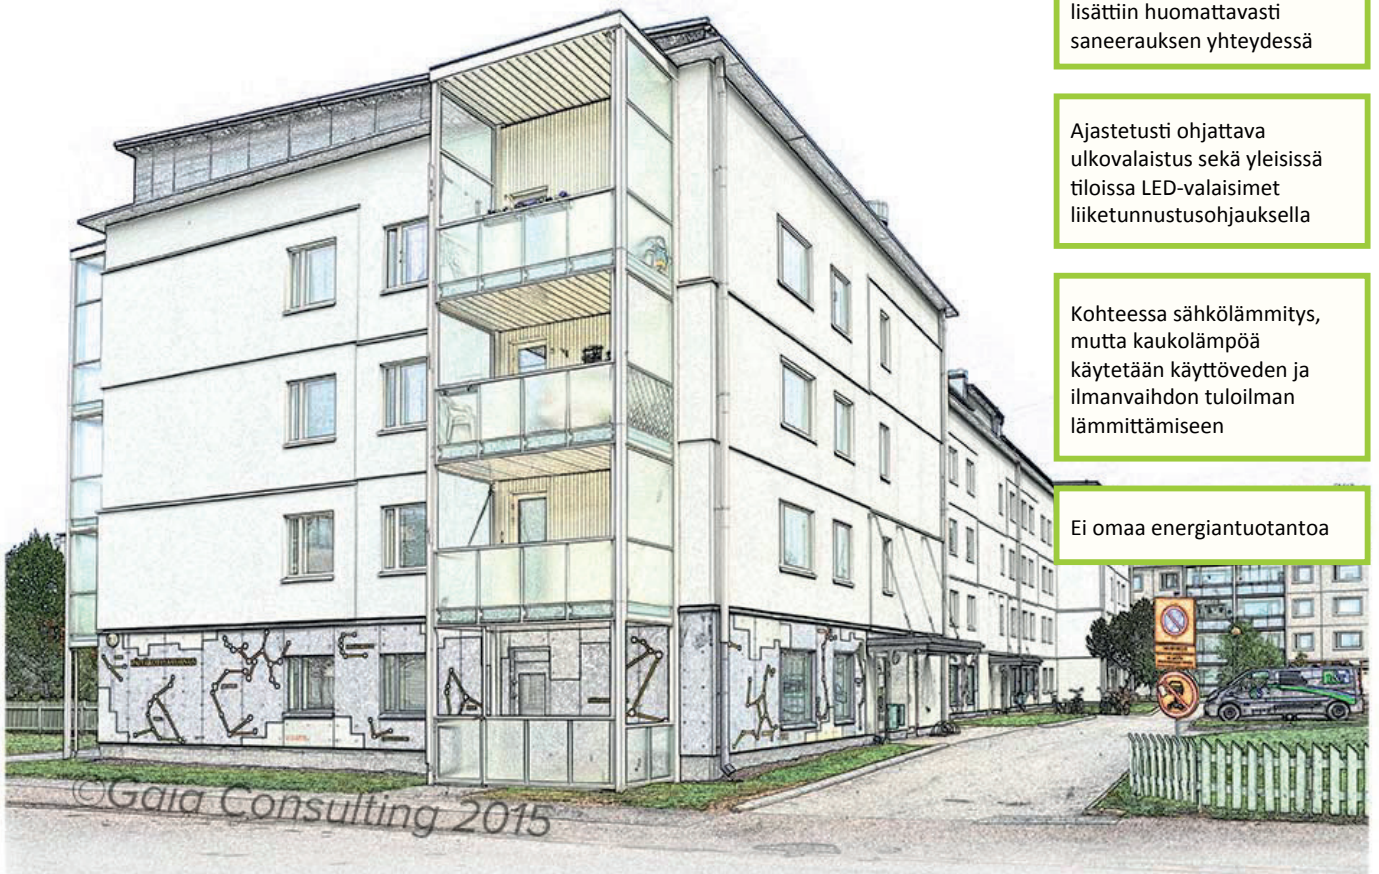
Rakennuksen lämpöeristystä lisättiin huomattavasti saneerauksen yhteydessä

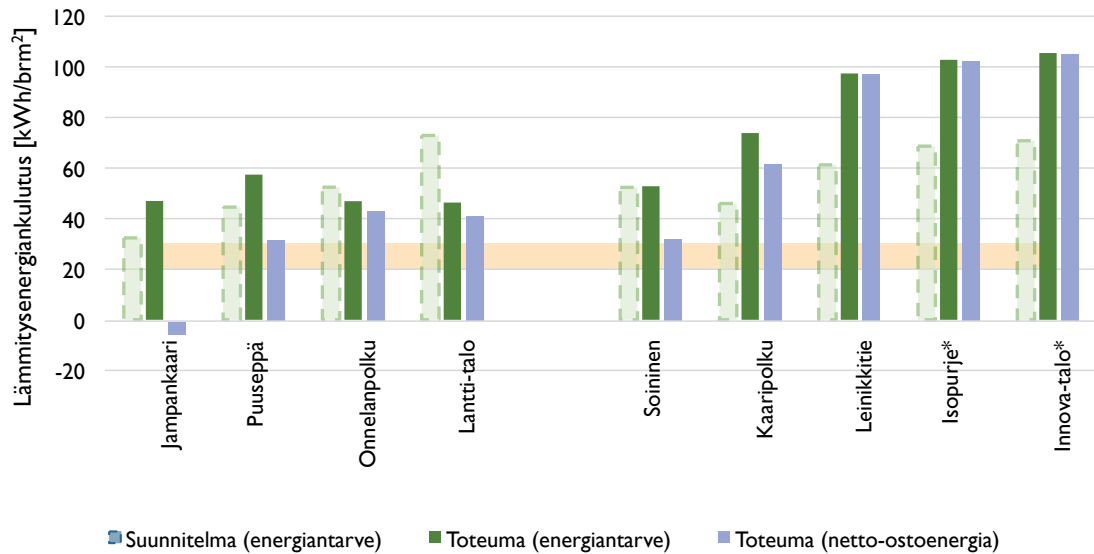
Kuva 45. Tarkasteltujen kohteiden suunnitelman mukainen lämmitysenergiantarve, lämmönkulutuksen toteuma (mahdollista omaa tuotantoa ei huomioitu) sekä netto-ostoenergian kulutus (mahdollinen oma tuotanto huomioitu) suhteutettuna kohteen pinta-alaan. Nollaenergiatalot (4 kpl) ovat kuvassa vasemmalla ja passiivitalot (5 kpl) oikealla puolella. VTT:n määrittelemä lämmityksen passiivenergiatason vaihteluväli (20–30 kWh/brm²) on merkitty kuvaan oranssilla poikkipalkilla. Huom! Tähdellä (*) merkittyjen Isopurjeen ja Innova-talon energiankulutuksen jakajana on kohteen nettopinta-ala, joten nämä eivät ole täysin vertailukelpoisia muiden kohteiden kanssa, joissa jakajana on bruttopinta-ala.

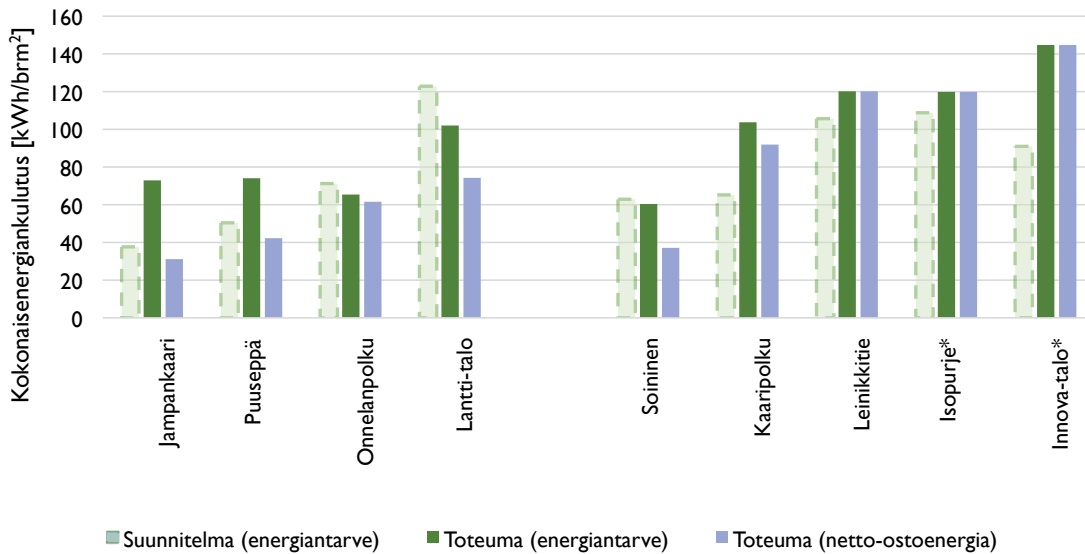
Kuva 46. Tarkasteltujen kohteiden suunnitelman mukainen kokonaisenergiantarve, energiankulutuksen toteuma (mahdollista omaa tuotantoa ei huomioitu) sekä netto-ostoenergian kulutus (mahdollinen oma tuotanto huomioitu) suhteutettuna kohteen pinta-alaan. Nollaenergiatalot (4 kpl) ovat kuvassa vasemmalla ja passiivitalot (5 kpl) oikealla puolella. Huom! Tähdellä (*) merkittyjen Isopurjeen ja Innova-talon energiankulutuksen jakajana on kohteen nettopinta-ala, joten nämä eivät ole täysin vertailukelpoisia muiden kohteiden kanssa, joissa jakajana on bruttopinta-ala.
