Hauen, kuhan, kirjolohen, meritaimenen ja vaellussiian telemetriaseuranta Kyrönjoen Malkakosken kalatiessä vuosina 2004 - 2006

LÄNSI-SUOMEN YMPÄRISTÖKESKUKSEN RAPORTTEJA 1 | 2009
Länsi-Suomen ympäristökeskus

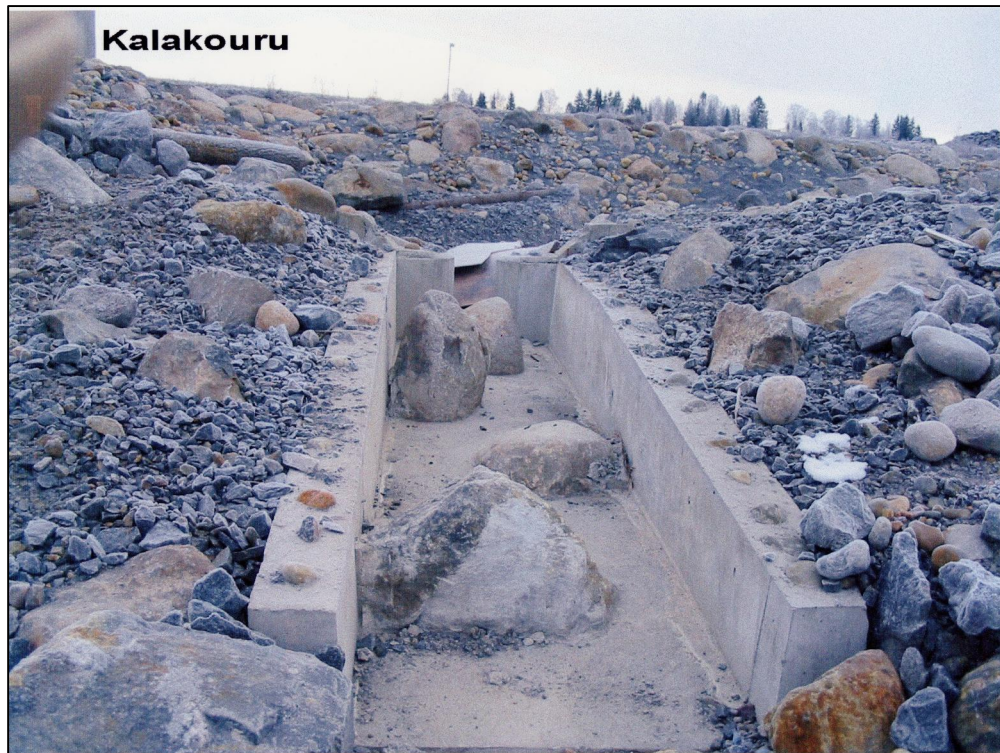
Kuva 1. Malkakosken luonnonmukaisen kalatien kalakouru altaiden 2-3 välillä.

Malkakosken pohjapadossa kosken pudotuskorkeus on porrastettu kahdeksasta eri altaasta muodostuvalla kalatieratkaisulla. Altaat on erotettu toisistaan 30 cm:n korkeuksilla kynnyksillä. Altaiden välisiin kynnyksiin on rakennettu kalakourut (kuva 1), jotka mahdollistavat kalojen nousun patorakenteiden ohi jopa minimivirtaamien aikana (Jormola ym. 2003).

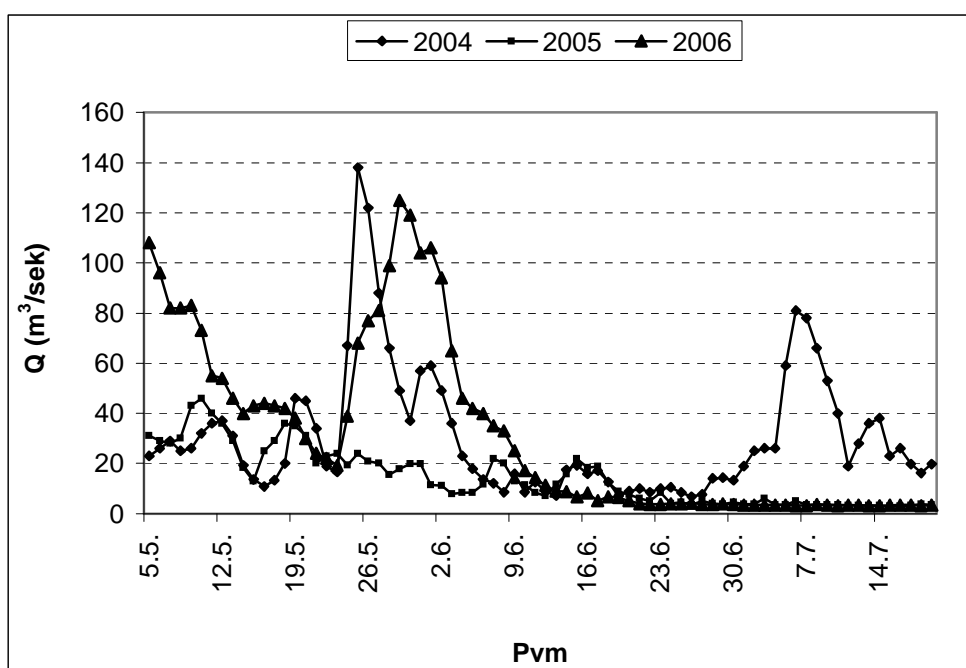
Kuva 3. Kyrönjoen virtaama Hanhikosken mitta- asemalla (m³/sek) vuosina 2004 - 2006. Arvot ovat vuorokausikeskiarvoja.

Kyrönjoen virtaama vaihteli huomattavasti eri vuosina tehtyjen telemetriaseurantojen aikana. Vuoden 2004 seuranta-ajan virtaama kävi hetkellisesti Hanhikosken mitta- asemalla yli 130 m³/sek. Seurantajakson aikana Kyrönjoen virtaama vaihteli välillä 6,8 - 138 m³ (kuva 3). Jakson keskivirtaama oli 30,3 m³. Veden lämpötila vaihteli vuoden -04 telemetriaseurantajakson aikana 8-17 C° välillä (kuva 4).

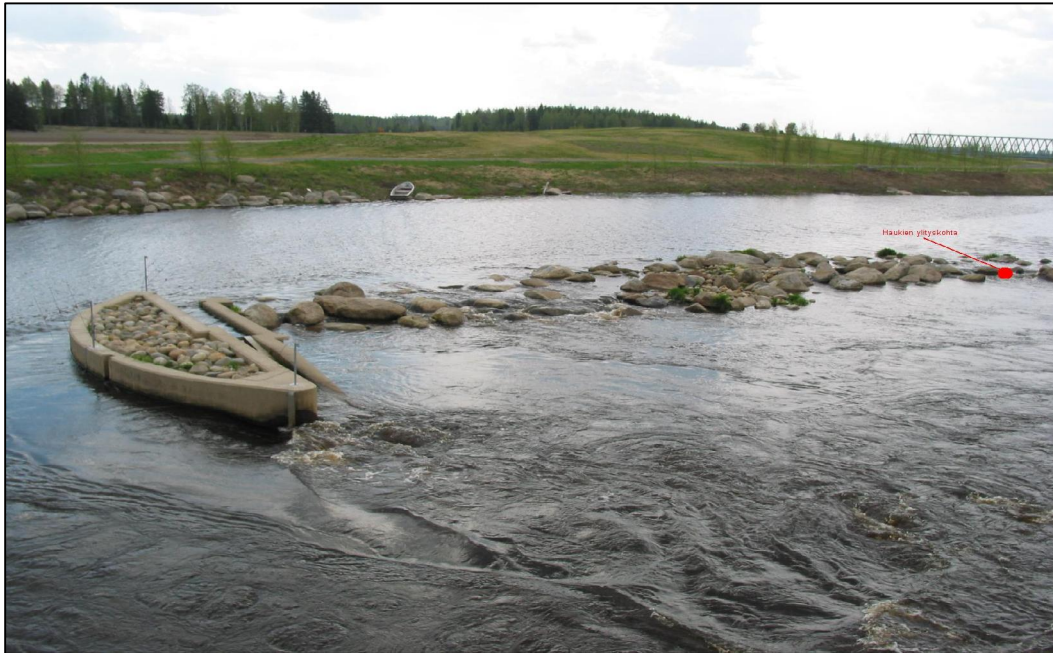
Kuva 7. Hauet nousivat Malkakosken padon yläpuolelle korkean veden aikana padon vuoto- kohdista vuonna 2005. Kuvassa punaisella merkitty haukien ylitsekohta.

Ylimmäisessä kala-altaassa nro 1. hauki liikkui rannan läheisyydessä ja hakeutui padon läpi virtaavan vuotokohdan alle (kuva 7), jota pitkin se myös ylitti padon harjan. Todennäköisesti aiemmin padon ylittänyt hauki käytti samaa reittiä. Hauki kävi myös Denil-uoman ja säätöpadon alapuolella mutta ei yrittänyt padon ylitystä niiden kautta. Vuoden 2005 seuranta-aikana Malkakosken yläpuolisen patoaltaan vedenpinta oli korkealla ja padossa oli useita vuotokohtia.

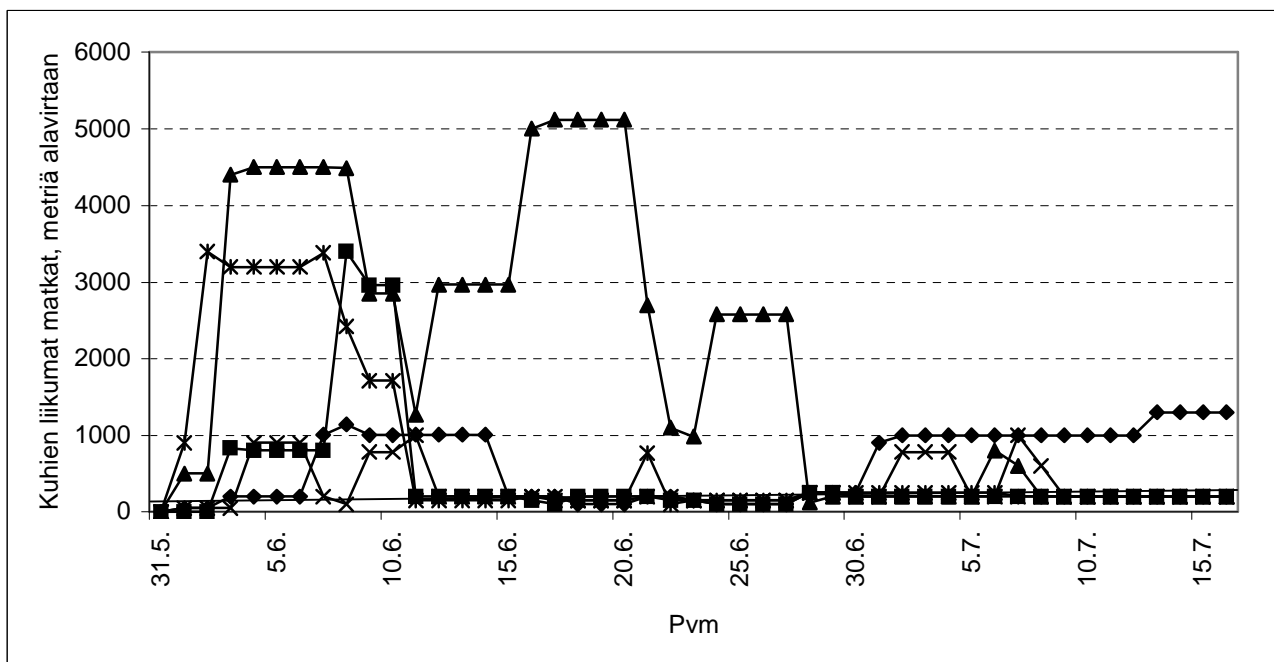
Kuva 8. Kuhien liikkumat matkat (metriä) käsiseurannan tulosten perusteella. 0=vapautuspaikka. Metrimäärän kasvaminen tarkoittaa kalan siirtymistä alavirtaan eli kauemmas padosta. Kuvan symbolit tarkoittavat kalayksilöitä.

Virtaaman kasvaessa kuhat hakeutuivat hidasvirtaisiin suvantoihin ja rantojen läheisyyteen. Virtaaman heiketessä ja veden lämmitessä kalat hakeutuivat voimakasvirtaisille jokialueille koskiin ja koskien loppuliukuhiin. Yksi kuhista kävi Hanhikoskella saakka noin 5 km:n päässä vapautuspaikasta. Kyseinen kuha palasi kuitenkin takaisin Malkakoskeen (Kuva 8).

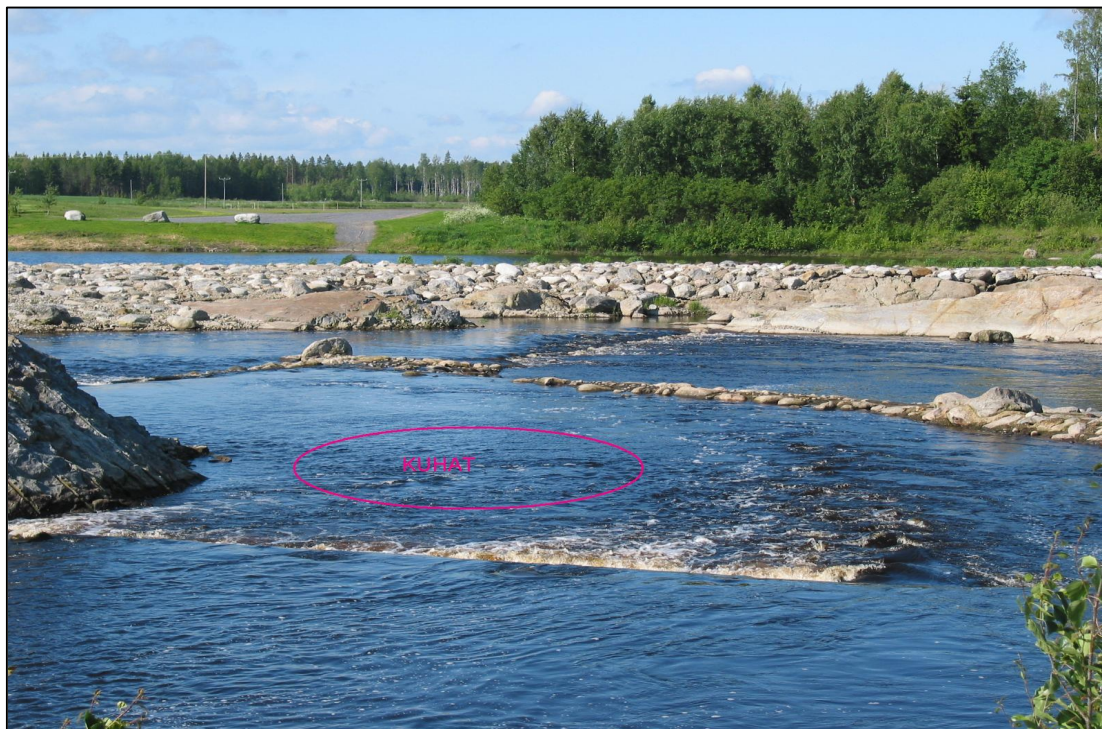
Kuva 9. Kuhien olinpaikka kala-altaassa nro. 5 kesäkuussa vuonna 2004. Kuvassa näkyvä kynnyks oli todennäköinen nousueste kuhille.

Kesäkuun puolivälissä kuhat hakeutuivat Malkakosken luonnonmukaisen kalatien alaosaan ja kalatietä pitkin kalat nousivat kala-altaaseen numero 5. (kuva 9). Seurannan loppuessa neljä kuhaa oli Malkakoskessa ja yksi kuha Rajamäenkoskessa. Elokuussa 2005 yksi kuha jäi uistinkalastajan saaliiksi Malkakosken alimmassa kala-altaassa.

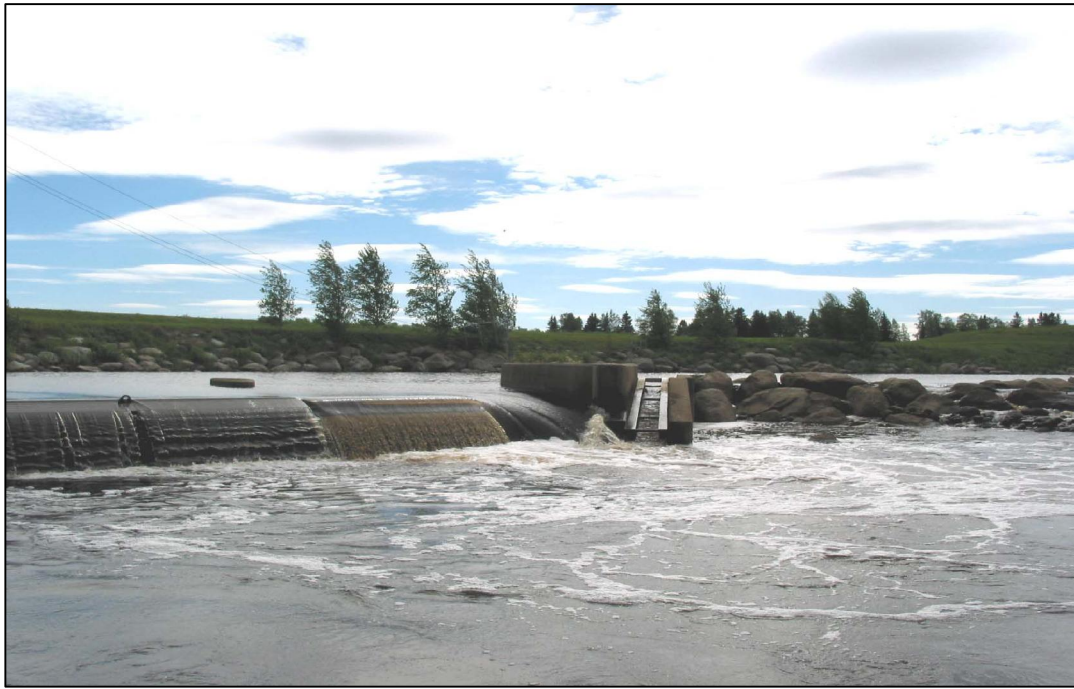
Kuva 12. Malkakosken pato kesällä 2006. Kalat oleskelivat säätöluukun ylivuotokohdan ja Denil-osuuden alaosan yhtymäkohdassa.

Meritaimenet käyttivät säätöpadon ylivuotokohtaa (kuva 12) myös koskeen palaamiseen. Seurannan loppuessa neljä taimenta paikallistettiin kalatien ylimpään altaaseen, aivan ylivuotokohdan ja Denilin alapuolelle.

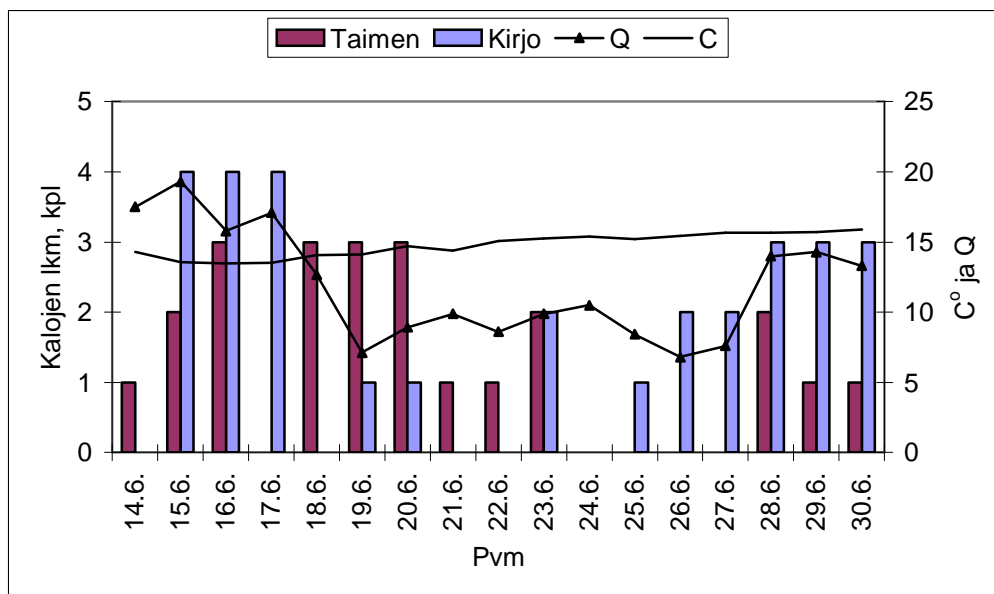
Kuva 14. Virtaaman (Q) ja veden lämpötilan (C) vaikutus meritaimenten ja kirjolohien lukumääriin havaintoihin padon harjalla 14.6. – 30.6.2004 välisenä aikana.

Lohikalajien osalta selvimmän näkyi kirjolohien liikkuminen virtaamien mukana vuonna 2004. Kirjolohien noustessa pysyvästi Malkakosken padon yläpuolelle veden virtaama oli yli 15 m³. Virtaaman laskiessa kirjolohet liikkuivat ylävirtaan, kauemmas padosta ja hakeutuivat padon yläpuolelle kohtiin, joissa virtaama oli muuta aluetta suurempi. Virtaaman noustessa > 10 m³ kirjolohet palasivat Malkakosken niskalle tai sen läheisyyteen (kuva 14).
