Kauhava

Kaustinen

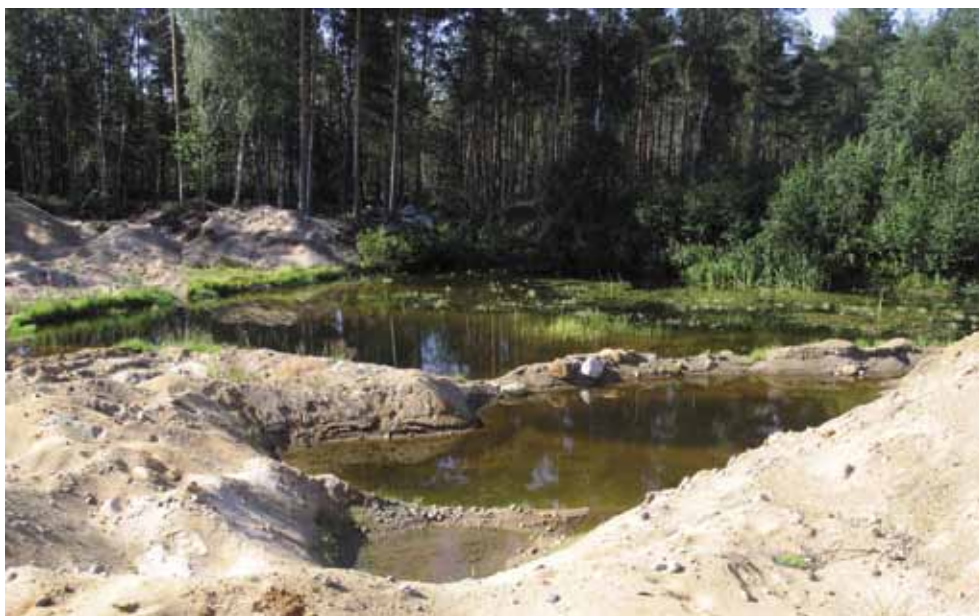
Haarakangas-Mustaisnevan kankaan pohjavesialueelta (kuvat 150-151) kartoitettiin yhdeksän soranottoaluetta. Alueille 4 (kuva 149), 5, 7 ja 8 on soranoton seurauksena muodostunut pieniä lampia ja alueet ovat kunnostustarpeeltaan kohtalaisia. Alueen 6 lampi on virkistyskäytössä.

Kuva 149. Haarakangas-Mustaisnevan kankaan pohjavesialueen soranottoalueen 4 kunnostustarve on kohtalainen. Alue on kotitarveottoalue.

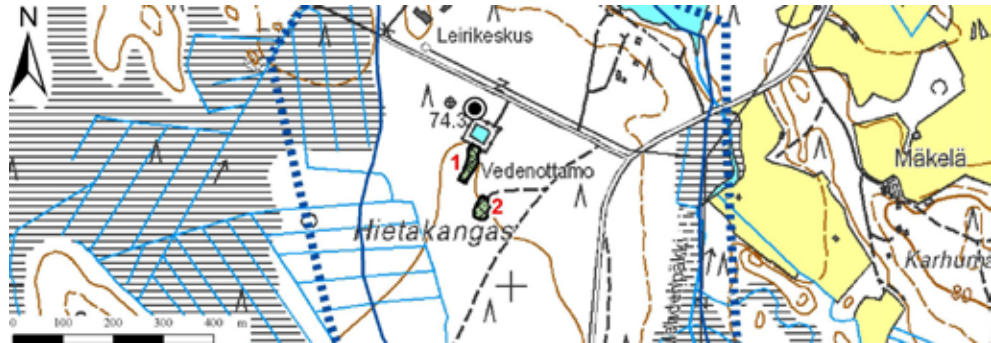
Kuva 154. Soranottoalueet: Hietakankaan pohjavesialue, I028102 I lk, Kauhava.

Hietakankaan pohjavesialueelta (kuva 154) kartoitettiin kaksi soranottoaluetta. Alueet ovat kunnostustarpeeltaan vähäisiä.

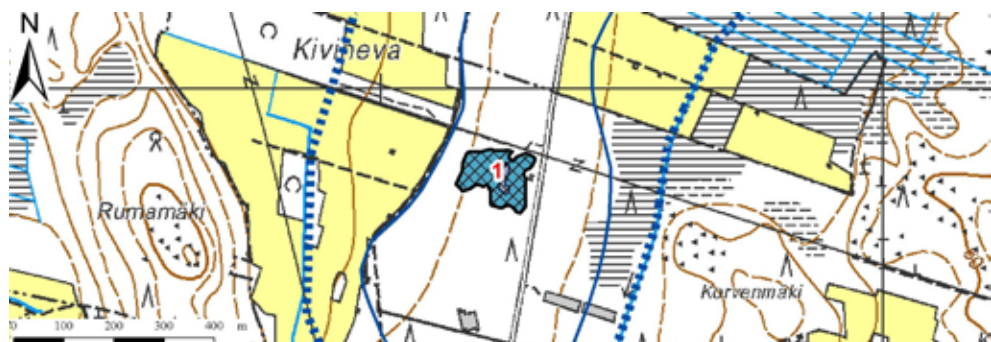
Kuva 156. Soranottoalue: Makkaruksen pohjavesialue, I000451 I lk, Kauhava ja Uusikaarlepyy.

Makkaruksen pohjavesialueelta (kuva 156) kartoitettiin yksi soranottoalue. Alueelle on muodostunut lamppi soranoton seurauksena. Lampi on virkistyskäytössä.

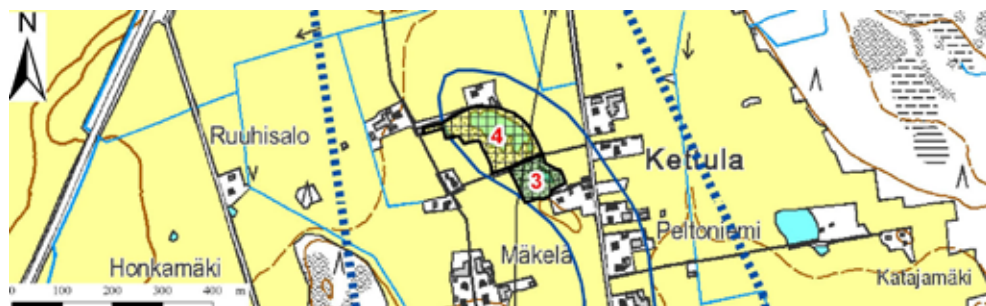
Nahkala A:n ja Nahkala B:n pohjavesialueilta (kuvat 159-161) kartoitettiin yhteensä seitsemän soranottoaluetta, jotka kaikki ovat jälkihoitamattomia. Alueen 1 kunnostustarpeeksi on arvioitu suuri, sillä alueelle on kaadettu maata. Lisäksi alue on epäsiisti ja siellä on pieniä ja matalia lampia.

Alueen 4 kunnostustarve arvioitiin kohtalaiseksi. Alueella sijaitsee laajahko lampi, mutta se on lähes kauttaaltaan kasvillisuuden peitossa. Alueen kunnostamista lampeen täyttämällä tulisi harkinta.

Alueen 5 kunnostustarpeeksi on arvioitu suuri, sillä kyseessä on laaja alue eikä alueella ole tehty minkäänlaisia jälkihoitotoimenpiteitä. Alue on epäsiisti ja lisäksi alueelle on muodostunut erikokoisia lampia soranoton seurauksena. Alueella 6 on voimassa oleva maa-ainesten ottamislupa vuoden 2012 elokuuhun.

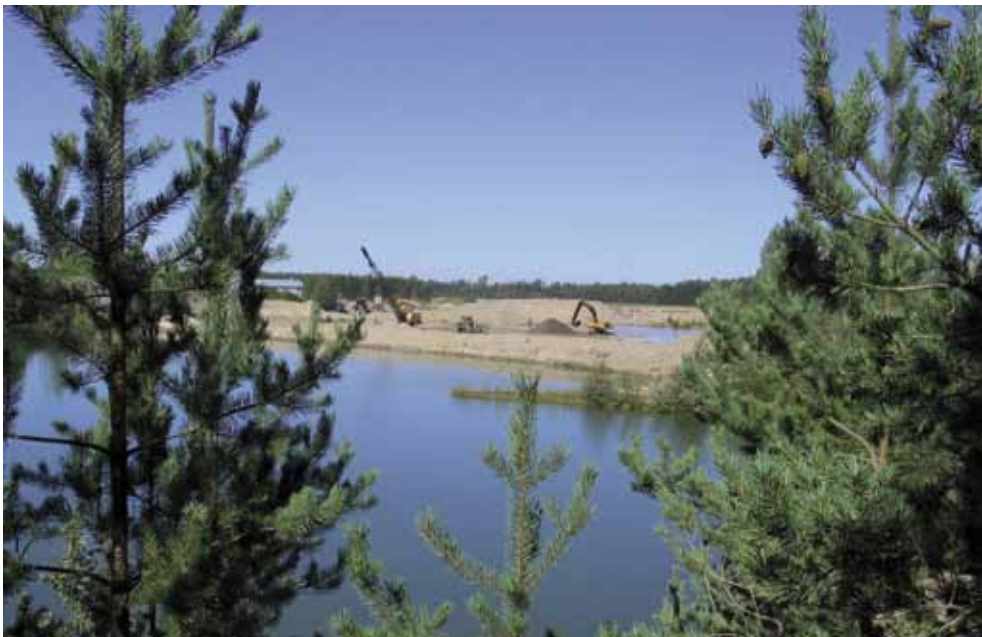
Pelkkikankaan pohjavesialueelta (kuvat 163 ja 164) kartoitettiin kahdeksan soranotto-alueita. Kartoitusajankohtana kesällä 2007 alueella oli voimassa kolme maa-ainesten ottamislupaa. Kaksi luvista on umpeutunut vuoden 2009 aikana ja viimeisin luvista on voimassa vuoden 2010 joulukuuhun (kuva 162). Kaikkien vanhojen soranottoalueiden kunnostustarve arvioitiin kohtalaiseksi, sillä alueet ovat jälkihoitamattomia. Lisäksi jokaiselle alueelle on muodostunut soranoton seurauksena matalahkoja lampia.

Kuva 162. Pelkkikankaan pohjavesialueella on pohjavedenpinnan alaista maa-ainesten ottamista.

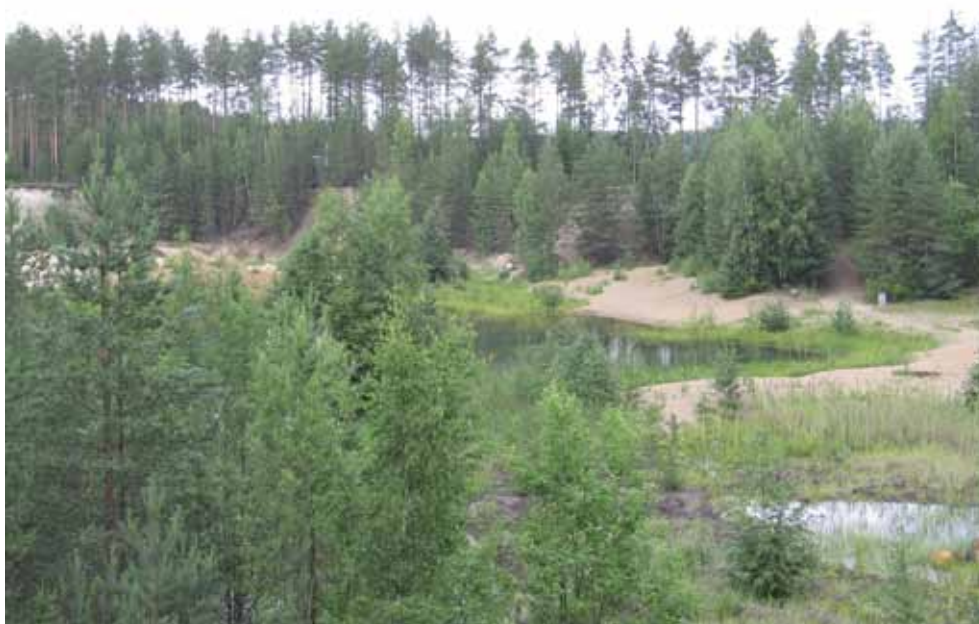
Puisaaren pohjavesialueelta (kuva 165) kartoitettiin neljä soranottoaluetta. Alueen 2 (kuva 166) kunnostustarve on suuri. Alueella sijaitsee lampi, joka on virkistyskäytössä. Alue on epäsiisti eikä alueella ole tehty jälkihoitotoimenpiteitä. Alueella on jyrkkiä ja korkeita rintoja ja lisäksi mahdollisesti kotitarveottoa. Kartoitusajankohtana kesällä 2007 alueella pesi törmäpääsky-yhdyskunta.

Kuva 166. Puisaaren pohjavesialueen soranottoalueelle 2 on muodostunut soranoton seurauksena erikokoisia lampia. Lisäksi alue on hyvin epäsiisti. Alueen kunnostustarve arvioitiin suureksi.

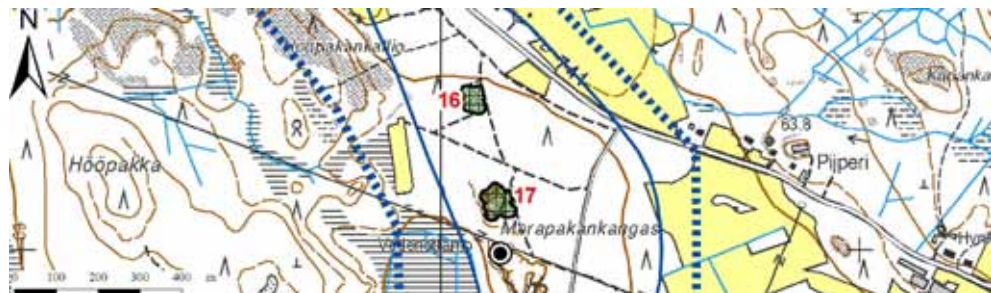
Änttikankaan pohjavesialueelta (kuvat 173-174) kartoitettiin 17 soranottoaluetta. Osalle alueista on muodostunut lampia soranoton seurauksena. Pohjavesialueelle on laadittu kunnostussuunnitelma, jota on myös osittain jo toteutettu. Osa pohjavesialueen lammista on täytetty ja osaa lammista syvennetty suunnitelman mukaisesti. Kunnostetut alueet ovat siistin näköisiä. Osalle kartoitetuista alueista kunnostustarpeeksi on arvioitu kuitenkin kohtalainen. Joko alueilla on suojakerrospaksuudet riittämättömiä tai alueilla on pieniä ja matalia lampia.

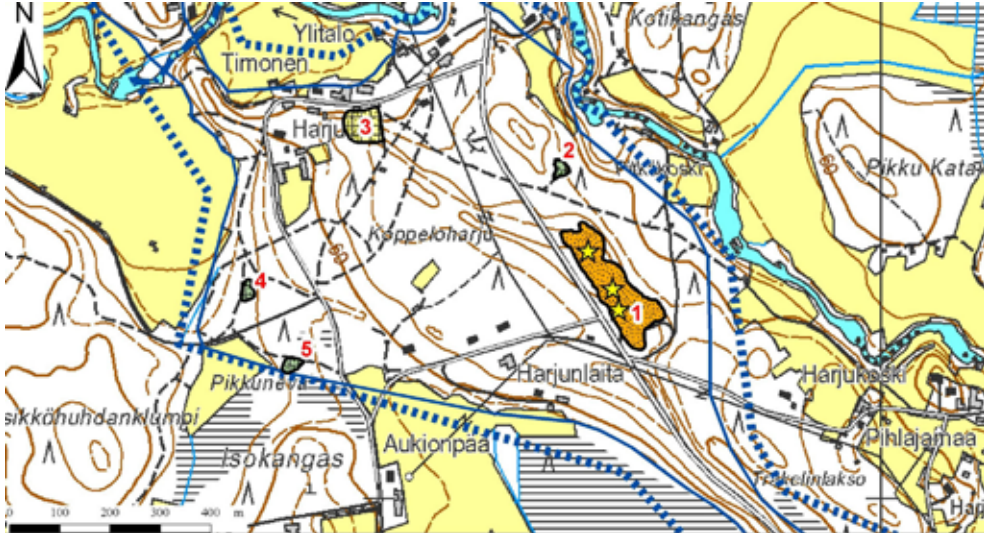
Kuva 179. Soranottoalueet: Koppelonharjun pohjavesialue, I023603 I lk, Kaustinen.

Koppelonharjun pohjavesialueelta (kuva 179) kartoitettiin viisi soranottoaluetta, joista yhdellä on voimassa oleva maa-ainesten ottamislupa vuoden 2016 kesäkuuhun. Alueen 3 kunnostustarve arvioitiin kohtalaiseksi, sillä alue on epäsiisti ja lisäksi rinta-
taukset ovat suhteellisen jyrkät. Alue tulisi siistiä ja rinta-
tauksia loiventaa ympäristöön soveltuvaksi.

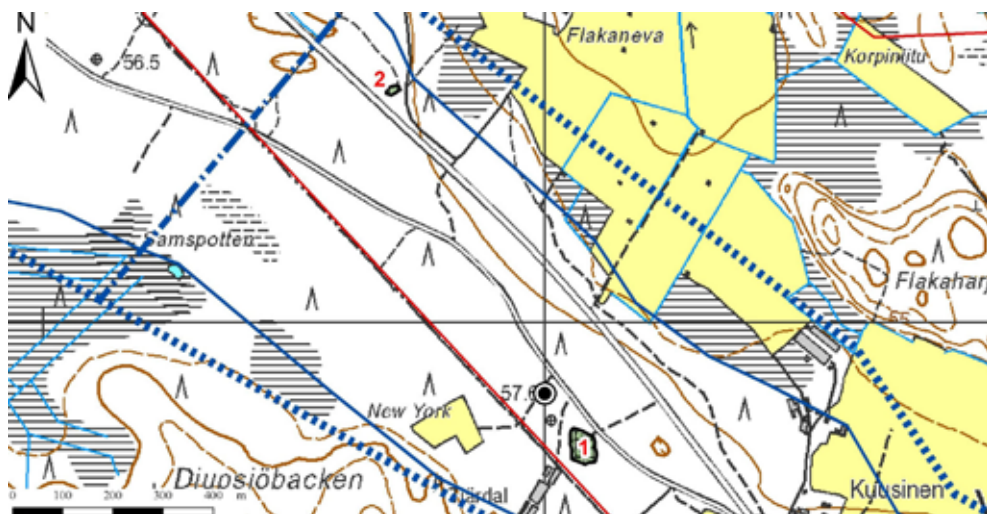
Viiperoosi A:n ja Viiperoosin B:n pohjavesialueilta (kuvat 183-184) kartoitettiin yhteensä viisi soranottoaluetta, joista osalle on muodostunut lampi soranoton seurauksena. Alueiden 3, 4 ja 5 kunnostustarve arvioitiin kohtalaiseksi, sillä alueet ovat epäsiistejä ja lisäksi niille on paikoin muodostunut matalia ja pinta-alaltaan pieniä lampia.

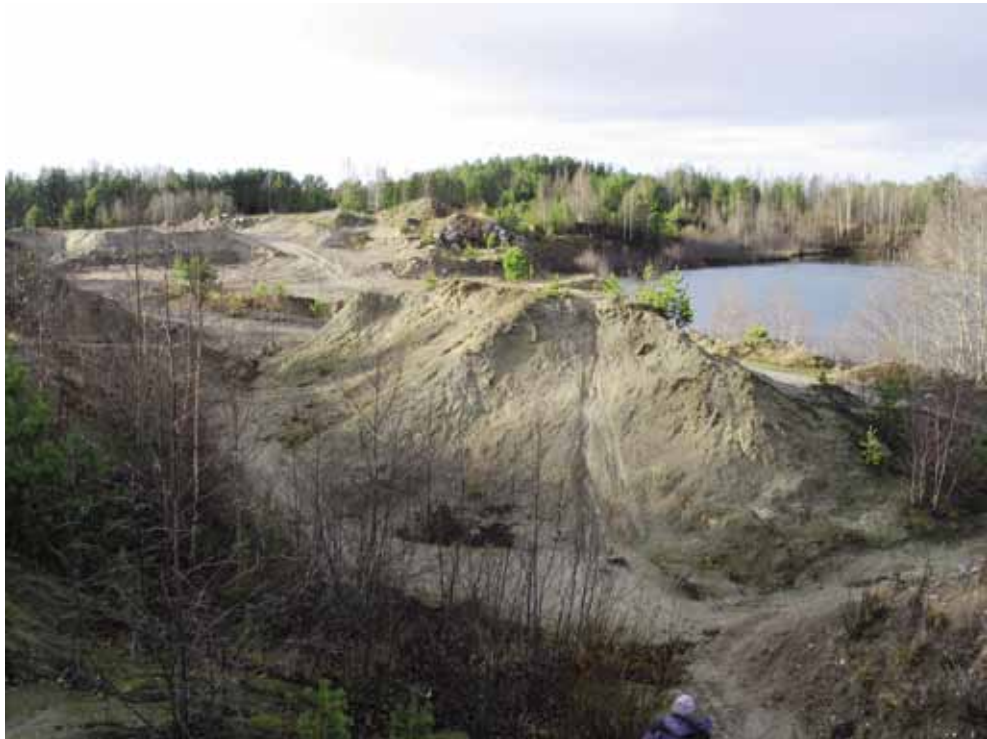
Kuva 186. Åsen B:n pohjavesialueen soranottoalueelle I on muodostunut soranoton seurauksena useita lampia. Alue on jälkihoitamaton ja alueella on runsaasti hienoainesmaakasoja. Alueen kunnostustarve on suuri.

Åsen B:n pohjavesialueelta (kuva 185) kartoitettiin 6 soranottoaluetta, joista kahdelle on muodostunut lampia soranoton seurauksena. Yhdellä alueista oli kartoitusajan kohtana kesällä 2008 kotitarveottoa, jota yritettiin rajoittaa kieltokyltein. Pohjavesialueen kaikki soranottoalueet ovat jälkihoitamattomia, kunnostustarve vaihtelee vähäisestä mahdottomaan. Alueen 1 (kuva 186) kunnostustarve arvioitiin suureksi. Alue vaatisi vaativan tason kunnostussuunnittelua ja kunnostusta.
